UNIVERSIDADE FEDERAL DO PARÁ  
CAMPUS UNIVERSITÁRIO DE ANANINDEUA  
ESPECIALIZAÇÃO EM GEOGRAFIA E MEIO AMBIENTE

**ANÁLISE DOS IMPACTOS AMBIENTAIS NA SUB-BACIA DO CANAL DA  
MARGEM DIREITA, BELÉM/PA**

Trabalho de conclusão de curso – TCC  
apresentado ao curso de Especialização em  
Geografia e Meio Ambiente da Universidade  
Federal do Pará, Campus Ananindeua, como  
requisito para a obtenção do título de  
Especialista em Geografia e Meio Ambiente.

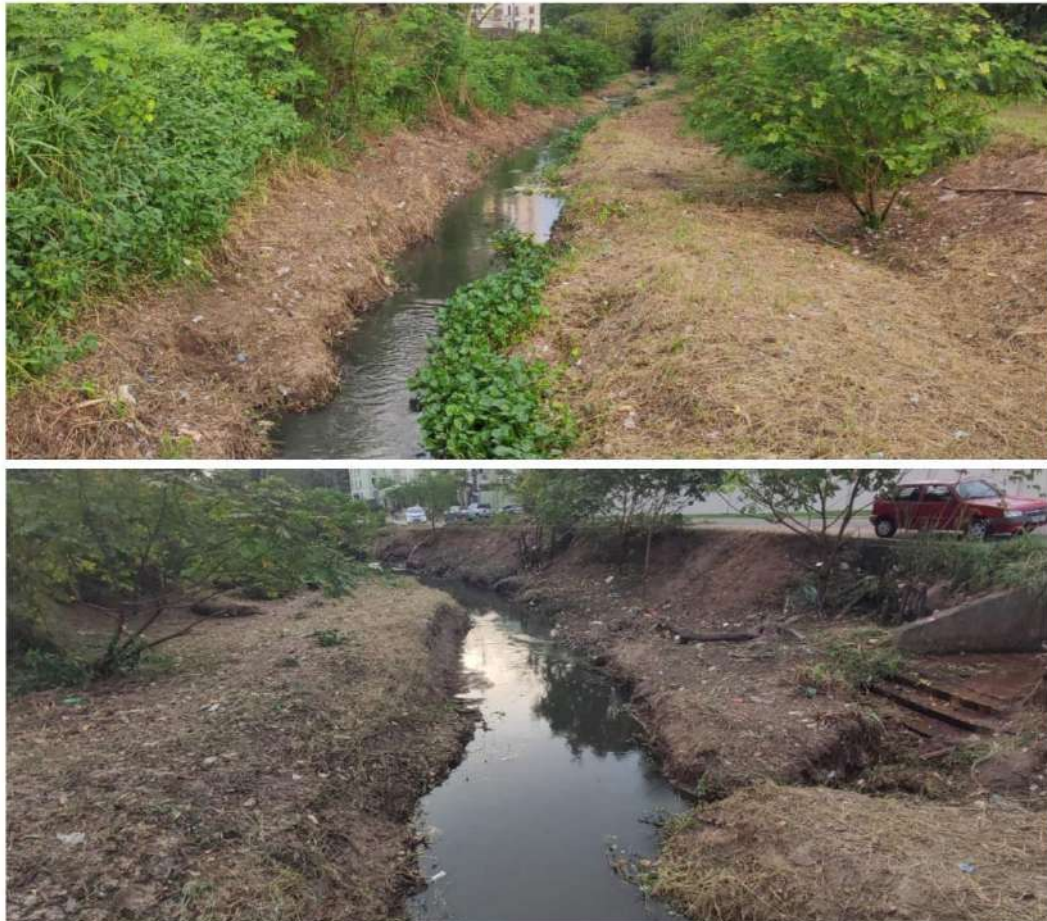
**Figura 6. Perda da mata ciliar do Canal da Margem Direita.**

Na visita a campo, observou-se que o médio curso do Canal da Margem Direita (Figura 6) se encontra bastante impactado, pois sua mata ciliar está quase toda suprimida.

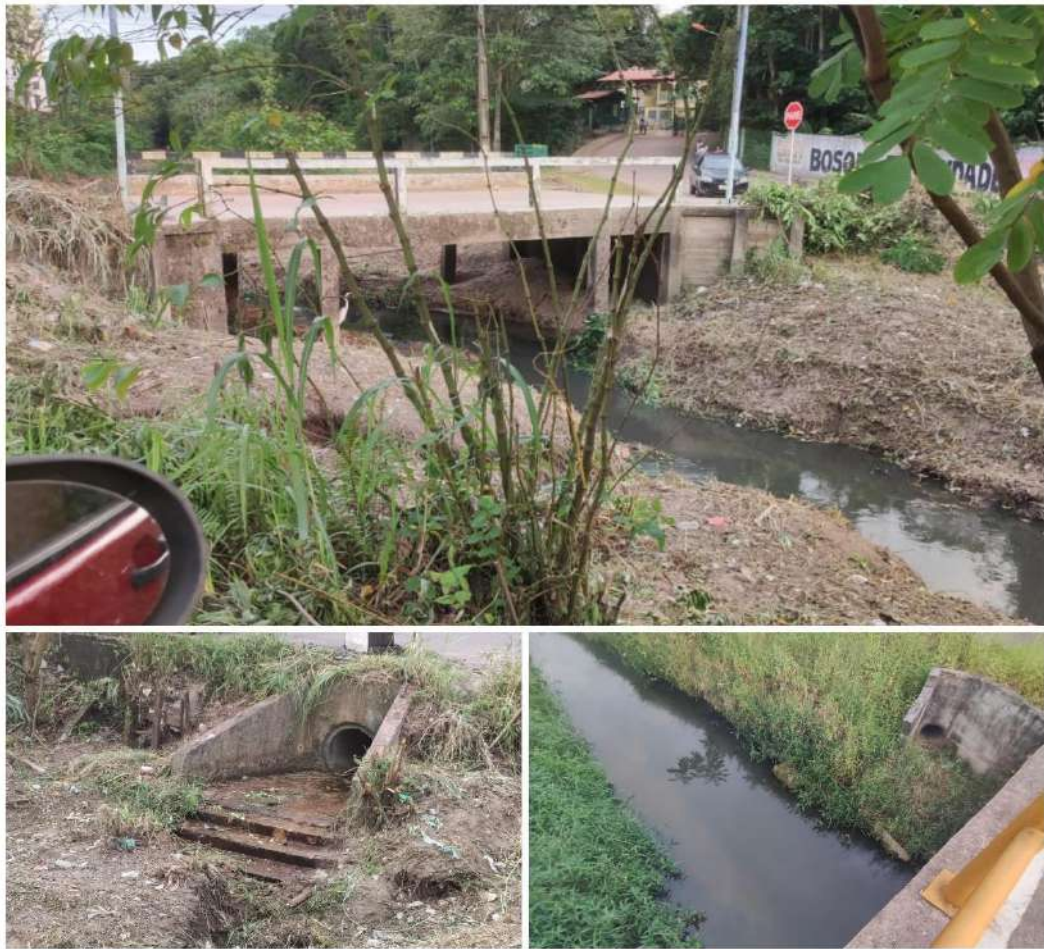
**Figura 7. Intervenções antrópicas no Canal da Margem Direita.**

Identificou-se também intervenções de obras de engenharia, devido à presença de pontes e galerias pluviais que deságuam diretamente no corpo hídrico (Figura 7).
