UNIVERSIDADE FEDERAL DO PARÁ
CAMPUS UNIVERSITÁRIO DE TUCURUÍ
FACULDADE DE ENGENHARIA CIVIL

**ANÁLISE DAS MANIFESTAÇÕES PATOLÓGICAS EM CONCRETO ARMADO:
ESTUDO DE CASO EM UMA INSTITUIÇÃO DE ENSINO EM TUCURUÍ/PA,
BRASIL.**

Trabalho de Curso apresentado à Faculdade de Engenharia Civil, do Campus Universitário de Tucuruí, da Universidade Federal do Pará, como requisito parcial para obtenção do título de Bacharel em Engenharia Civil.

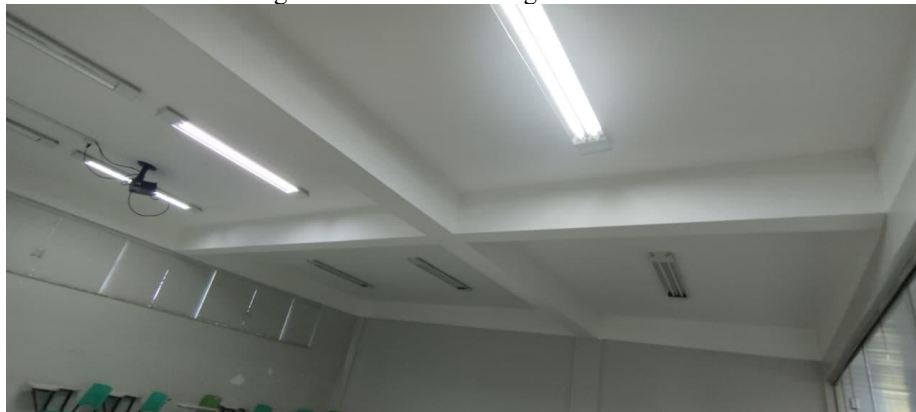
Figura 5 - Formato das vigas analisadas.

O objeto central deste estudo é uma viga de concreto armado com geometria em cruz, parte integrante da estrutura do prédio principal do IFPA - Campus Tucuruí. Esta viga foi selecionada para análise devido à sua representatividade em relação aos elementos estruturais do edifício e à presença de manifestações patológicas que demandavam investigação aprofundada. A Figura 5 apresenta uma vista geral da viga, contextualizando sua localização e características estruturais no ambiente de estudo.

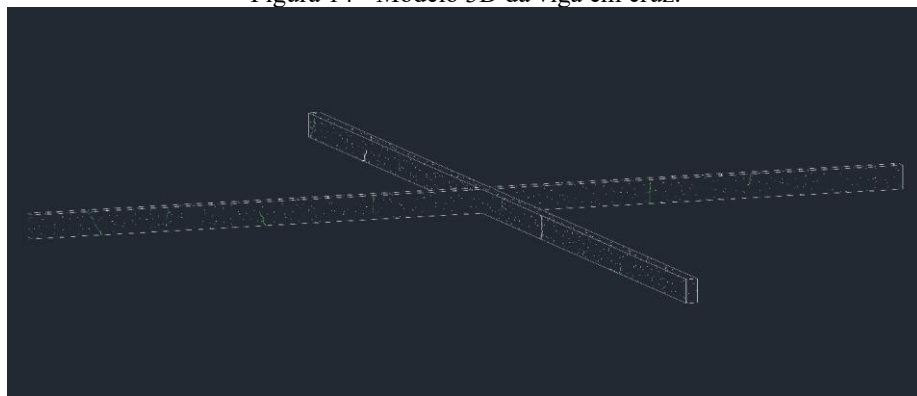
Figura 14 - Modelo 3D da viga em cruz.

O modelo 3D da viga em cruz da Sala de aula 10 representada na Figura 14 mostra uma perspectiva detalhada de um elemento estrutural específico, permitindo uma análise micro das fissuras. Neste modelo, as fissuras capilares são representadas em verde, enquanto as fissuras de maior abertura são representadas em branco. Este modelo ilustra a geometria da viga e a conformação das fissuras, fornecendo uma maior compreensão sobre a natureza dessas anomalias.

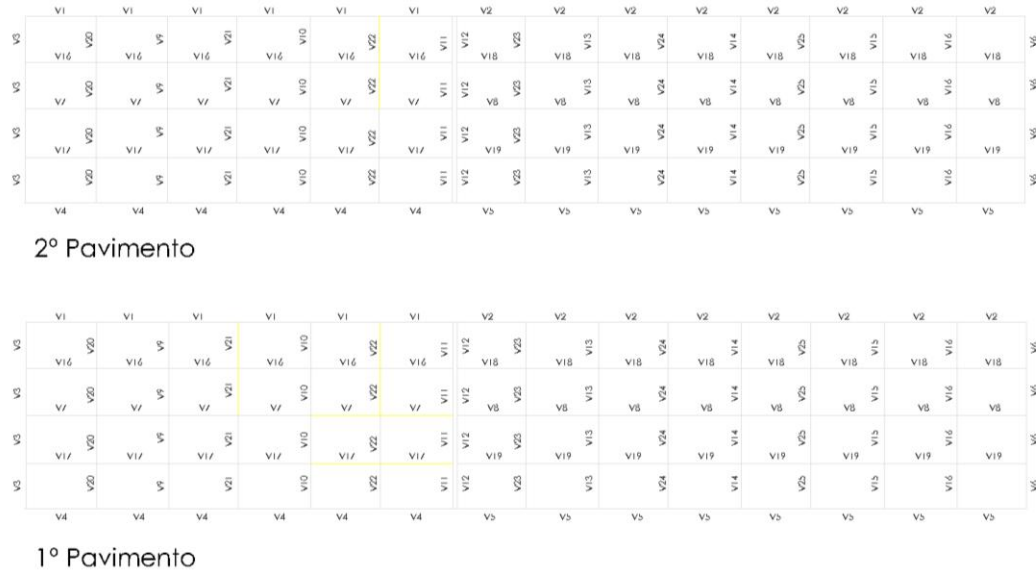
Figura 16 - Planta de Formas do 1º e 2º Pavimento com Nomenclatura das Vigas

A análise computacional identificou diversas vigas com deformações acima do recomendado. Para contextualizar espacialmente esses resultados, a Figura 16 exibe a planta de formas de ambos os pavimentos, identificando a nomenclatura de todas as vigas conforme o modelo do software e destacando em amarelo aquelas que se mostraram mais críticas durante a simulação.
