UNIVERSIDADE FEDERAL DO PARÁ  
CAMPUS UNIVERSITÁRIO DE TUCURUI  
FACULDADE DE ENGENHARIA CIVIL

**AVALIAÇÃO PRELIMINAR PARA IMPLANTAÇÃO DE UM SISTEMA  
DE GERÊNCIA DE PAVIMENTOS EM TUCURUÍ-PA – ESTUDO DE  
CASO: BAIRRO DA COHAB**

Trabalho de Conclusão de Curso apresentado como parte dos requisitos necessários para a obtenção do grau de Bacharel em Engenharia Civil, na Faculdade de Engenharia Civil da Universidade Federal do Pará.

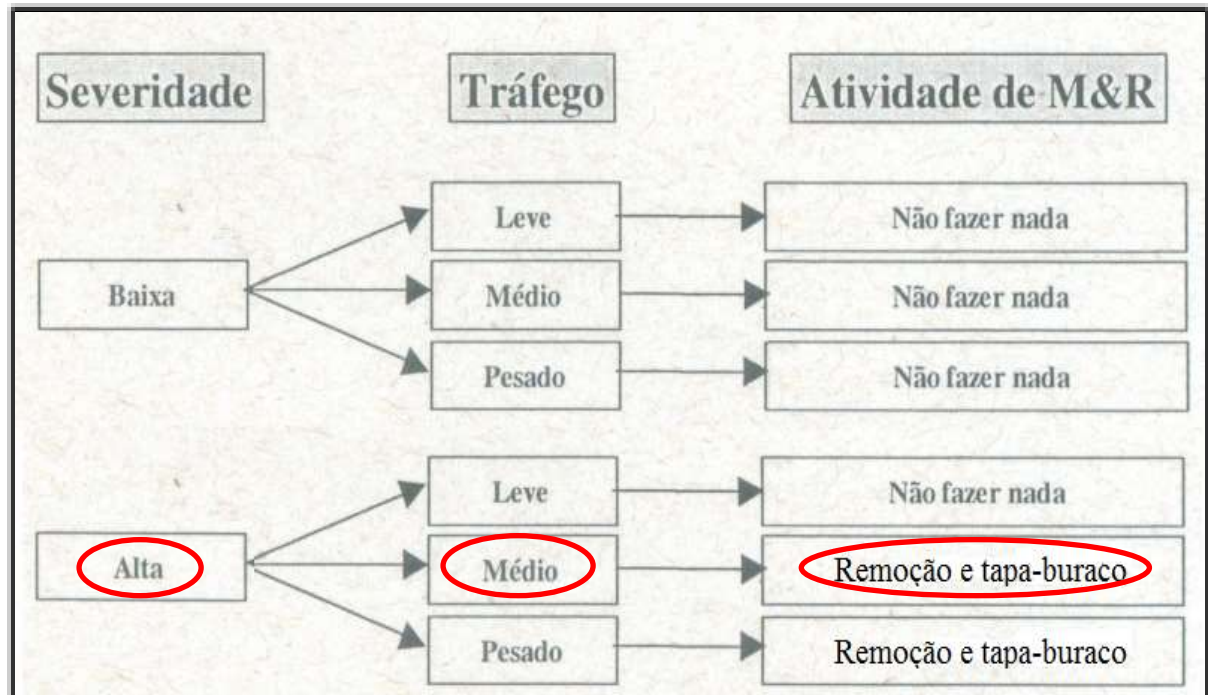
Figura 4.2 – Árvore de decisão quanto aos defeitos derrame de materiais na Avenida Perimetral.

A figura 4.2 mostra a árvore de decisão quanto aos problemas de derrame de materiais. Foram constatados como defeitos de alta severidade na pesquisa de campo. Considerando que a Avenida Perimetral tem tráfego médio, a atividade de manutenção e reabilitação indicada neste caso é remoção e tapa-buraco.

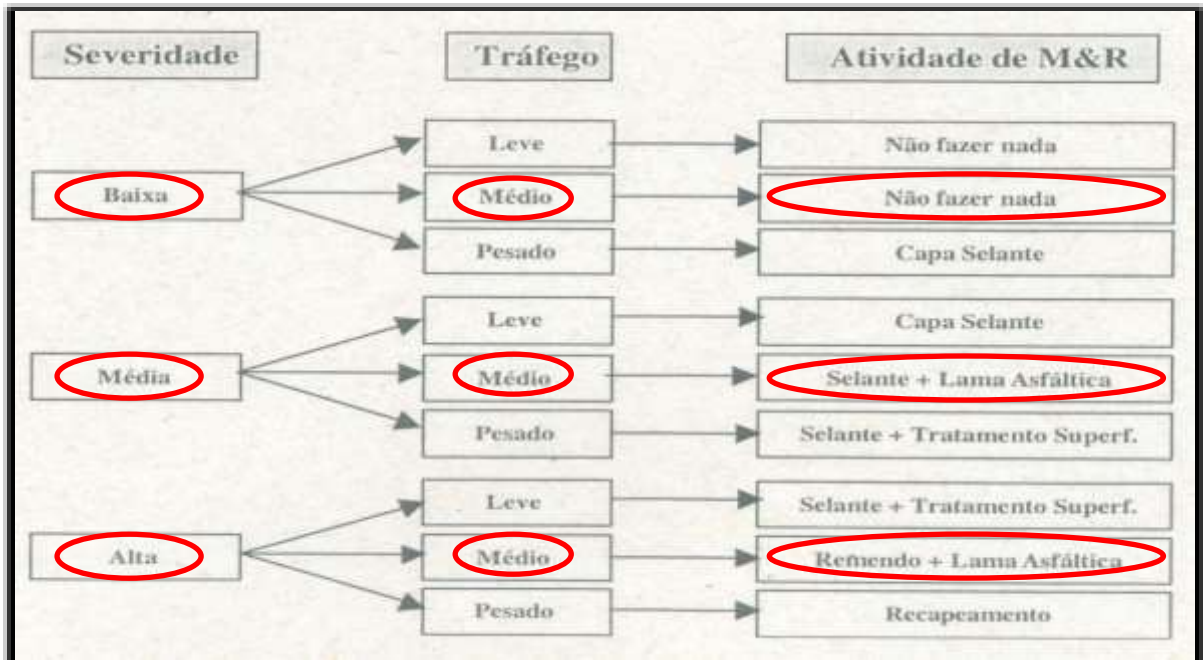
Figura 4.3 – Árvore de decisão quanto aos defeitos trincas por reflexão na Avenida Perimetral.

A figura 4.3 mostra a árvore de decisão quanto aos problemas de trincas por reflexão. Foram constatadas trincas por reflexão de baixa, média e alta severidade na pesquisa de campo. Considerando que a Avenida Perimetral tem tráfego médio, as atividades de manutenção e reabilitação indicada neste caso são: Não fazer nada nos defeitos de baixa severidade, aplicação de selante com lama asfáltica nos defeitos de média severidade e aplicação de remendo com lama asfáltica nos defeitos de alta severidade.

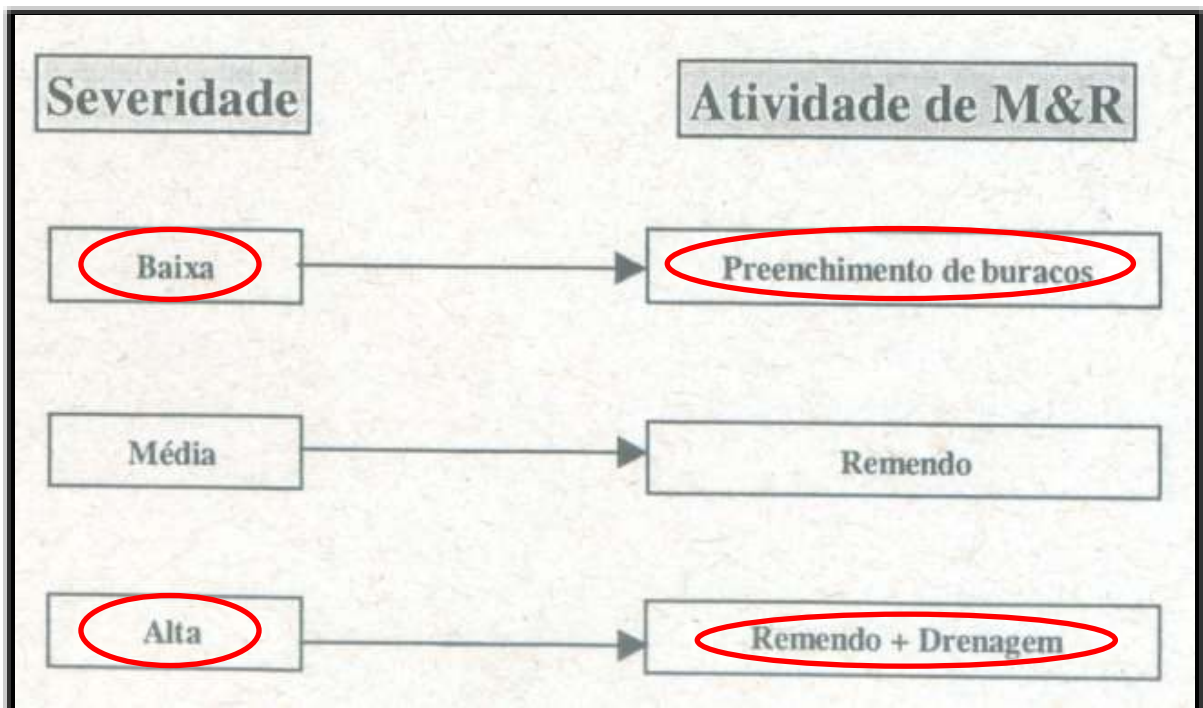
Figura 4.4 – Árvore de decisão quanto aos defeitos panelas na Avenida Perimetral.

A figura 4.4 mostra a árvore de decisão quanto aos problemas de panelas. Foram constatadas panelas de baixa e alta severidade na pesquisa de campo. As atividades de manutenção e reabilitação indicada neste caso são: Preenchimento de buracos nos defeitos de baixa severidade e aplicação de remendo com drenagem nos defeitos de alta severidade.

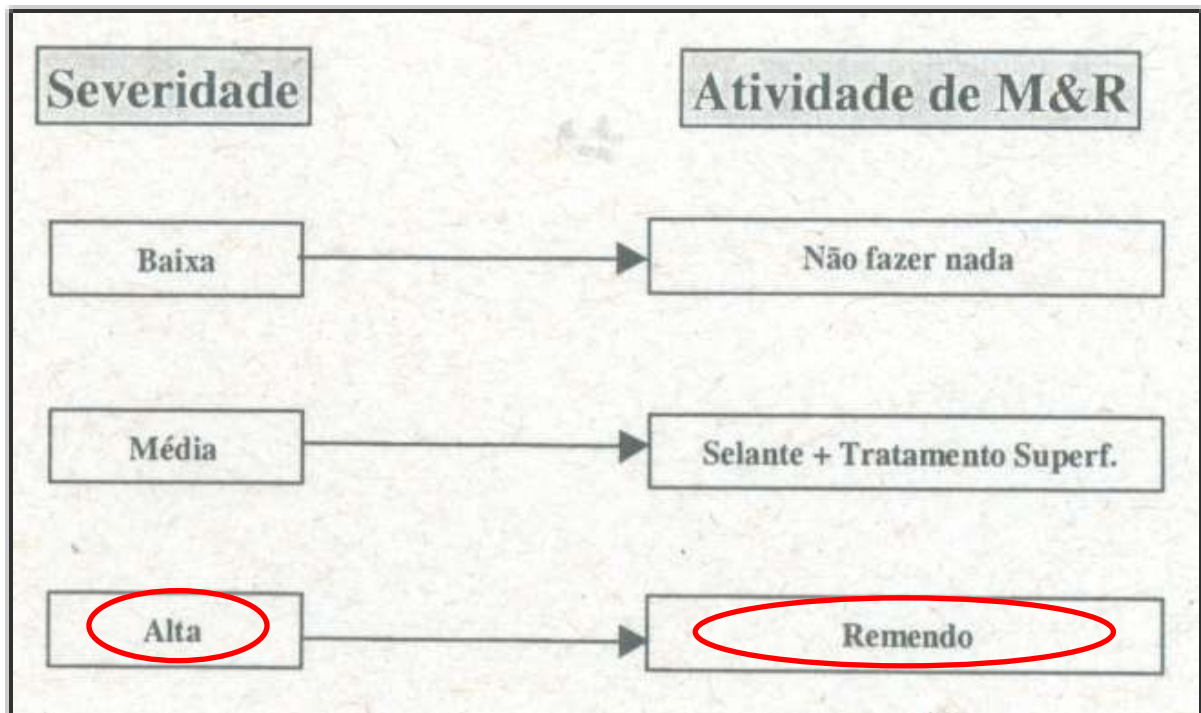
Figura 4.5 – Árvore de decisão quanto aos defeitos remendos na Avenida Perimetral.

A figura 4.5 mostra a árvore de decisão quanto aos problemas de remendos. Foram constatados remendos de alta severidade na pesquisa de campo. A atividade de manutenção e reabilitação indicada neste caso é aplicação de remendo nos defeitos de alta severidade.

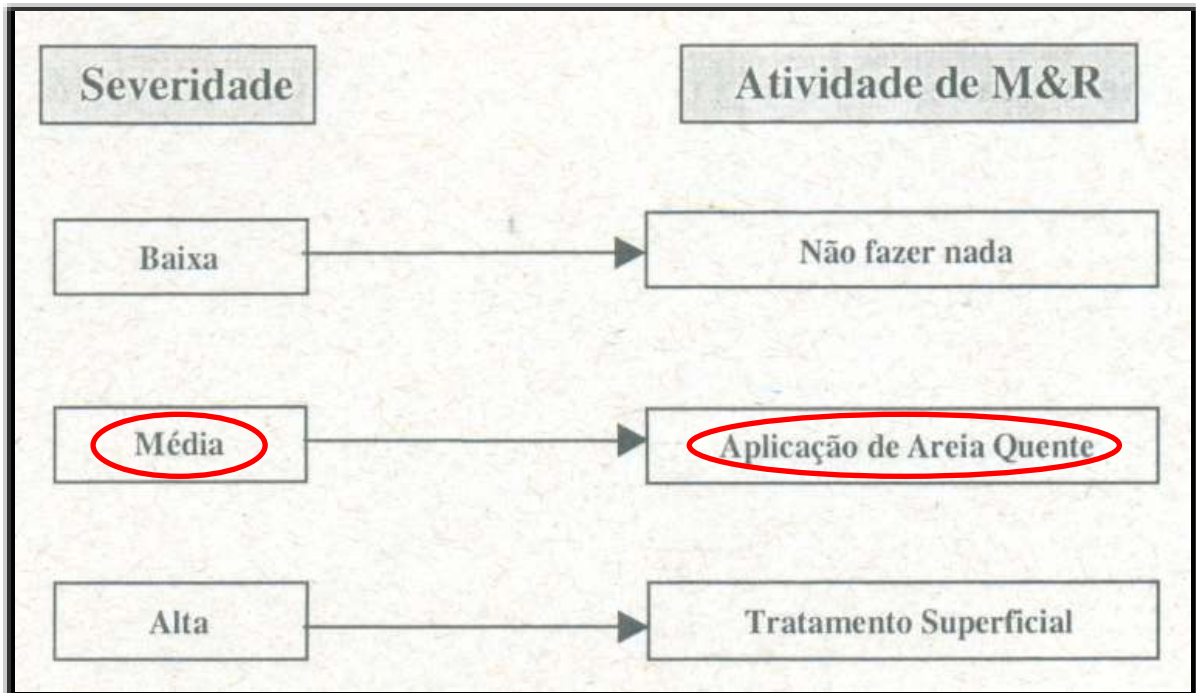
Figura 4.6 – Árvore de decisão quanto aos defeitos exsudação na Avenida Perimetral.

A figura 4.6 mostra a árvore de decisão quanto aos problemas de exsudação. Foram constatados defeitos de média severidade na pesquisa de campo. A atividade de manutenção e reabilitação indicada neste caso é aplicação de areia quente nos defeitos de média severidade.

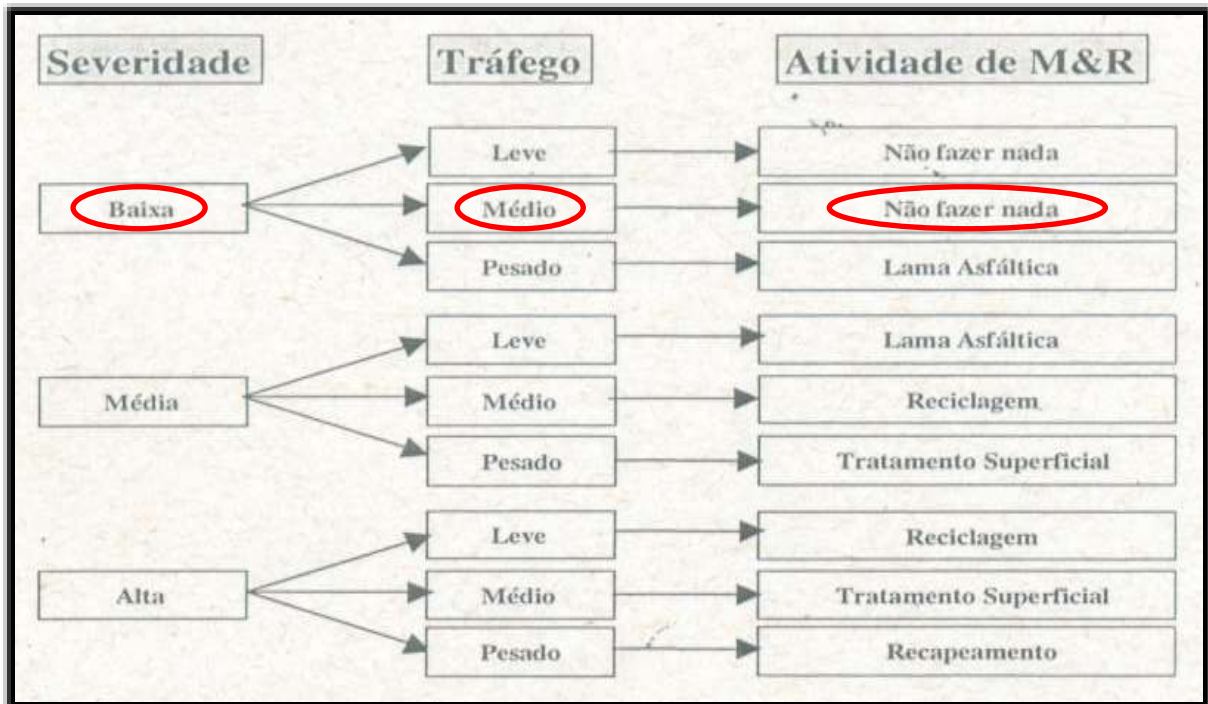
Figura 4.7 – Árvore de decisão quanto aos defeitos desgaste na Avenida Perimetral.

A figura 4.7 mostra a árvore de decisão quanto aos problemas de desgaste no pavimento. Foram constatados desgastes de baixa severidade na pesquisa de campo. Considerando que a Avenida Perimetral tem tráfego médio, a atividade de manutenção e reabilitação indicada neste caso é não fazer nada nos defeitos de baixa severidade.

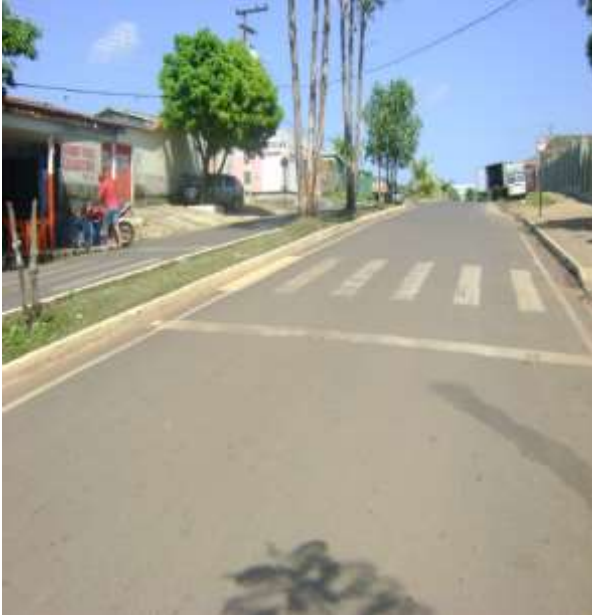
Ainda que tenham sido encontrados vários defeitos localizados na Avenida Perimetral, ela pode ser considerada como uma via cujo pavimento está em bom estado de conservação (Figuras 4.7A a 4.7D), em comparação com as demais vias do bairro que se encontram em situações mais críticas.

Figura 4.8A: Avenida Perimetral – Vista frontal no início do logradouro.

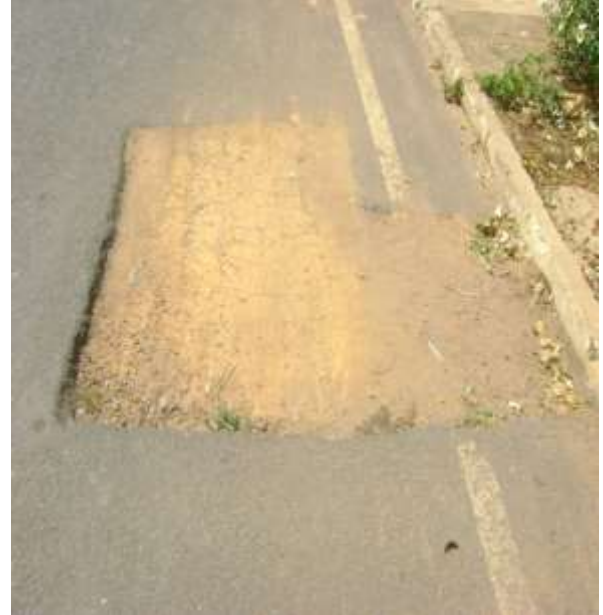
Possui 5,50 m de largura de pista de rolamento e 800 m de comprimento. Os defeitos encontrados foram: **panelas** com níveis de severidade inicial e avançado, com dimensões que variam entre Ø 0,30 m e Ø 2,20 m, **derrame de material** em cimento e concreto com dimensões que variam entre Ø 1,70 m e Ø 2,20 m, **desgaste superficial** com nível de severidade inicial, **exsudação** com nível de severidade médio, com dimensão de 4,10 m, **remendo de conservação padrão** com nível de severidade avançado, com dimensões que variam entre 0,16 m<sup>2</sup> e 2,50 m<sup>2</sup> e **trincas interligadas de reflexão** com níveis de severidade inicial, médio e avançado, com dimensões que variam entre 0,90 m e 22,00 m . Possui tráfego médio.

Figura 4.8B: Avenida Perimetral – Presença de panela na via.

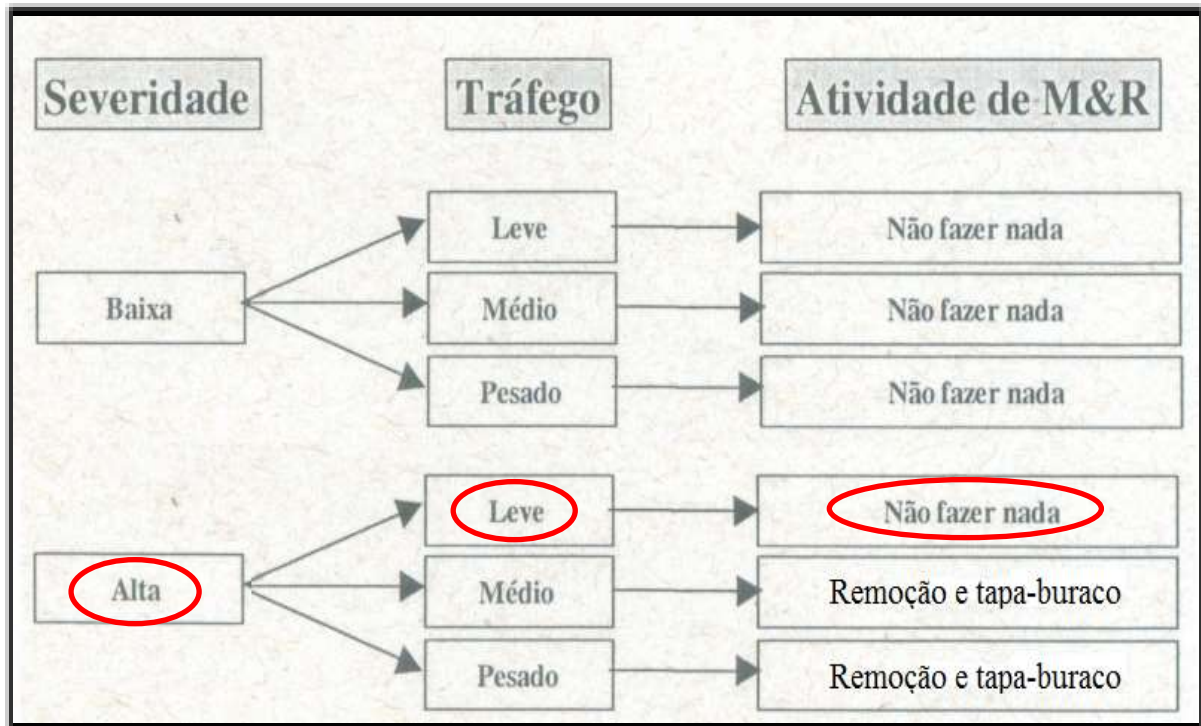
Figura 4.9 – Árvore de decisão quanto aos defeitos derrame de materiais na Rua Fortaleza.

A figura 4.9 mostra a árvore de decisão quanto aos problemas de derrame de materiais. Foram constatados defeitos de alta severidade na pesquisa de campo. Considerando que a Rua Fortaleza tem tráfego leve, a atividade de manutenção e reabilitação indicada neste caso é não fazer nada nos defeitos de alta severidade.

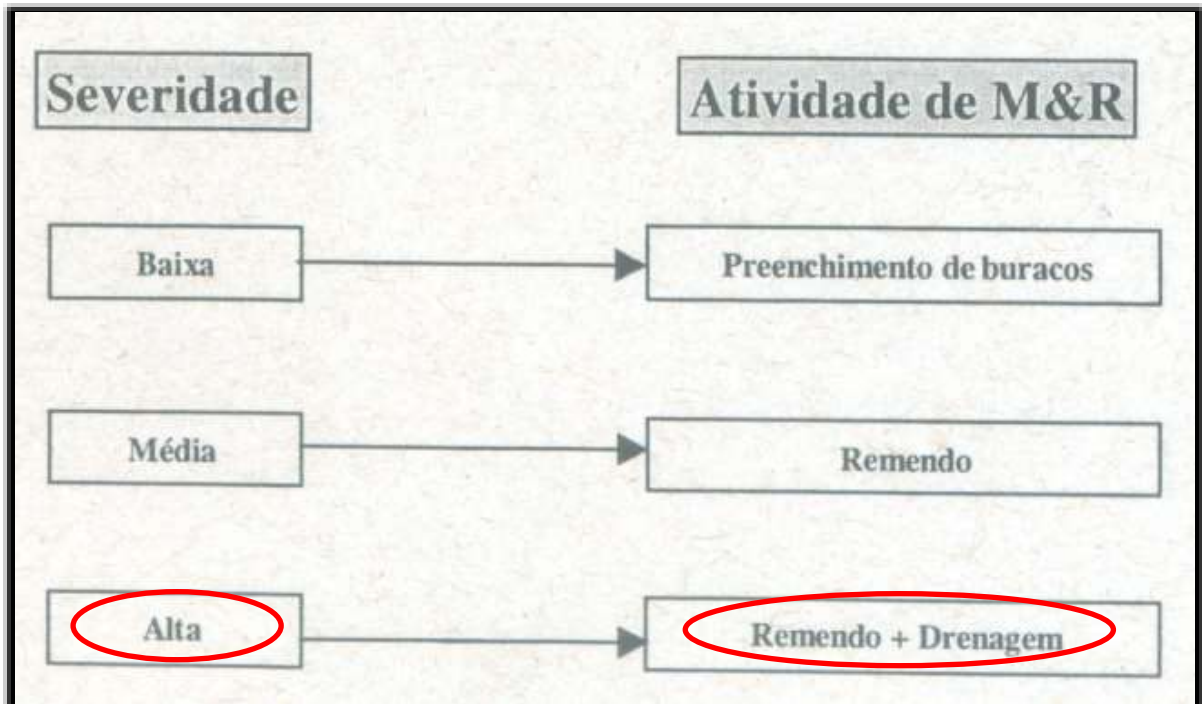
Figura 4.10 – Árvore de decisão quanto aos defeitos panelas na Rua Fortaleza.

A figura 4.10 mostra a árvore de decisão quanto aos problemas de panelas. Foram constatadas panelas de alta severidade na pesquisa de campo. Considerando que a Rua Fortaleza tem tráfego leve, a atividade de manutenção e reabilitação indicada neste caso é aplicação de remendo com drenagem nos defeitos de alta severidade.

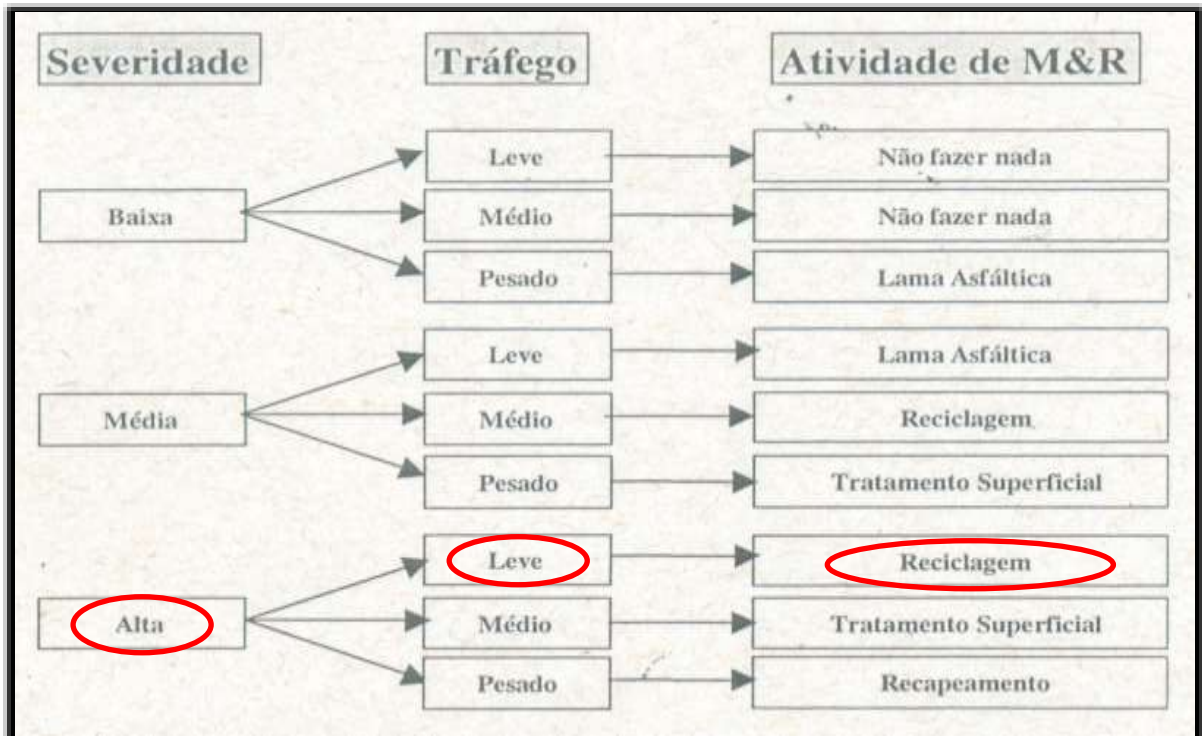
Figura 4.11 – Árvore de decisão quanto aos defeitos desgaste na Rua Fortaleza.

A figura 4.11 mostra a árvore de decisão quanto aos problemas de desgaste no pavimento. Foram constatados desgastes de alta severidade na pesquisa de campo. Considerando que a Rua Fortaleza tem tráfego leve, a atividade de manutenção e reabilitação indicada neste caso é aplicação de reciclagem de pavimentos.

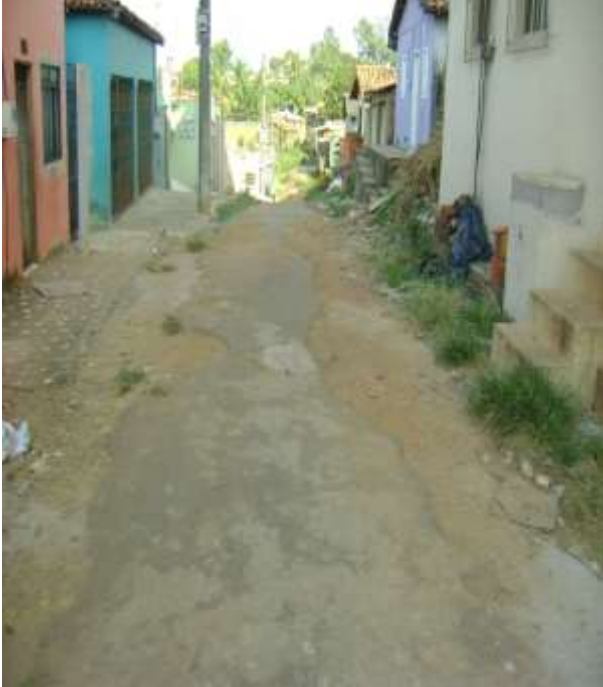
Figura 4.12A: Rua Fortaleza – Vista frontal no início do logradouro.

Existe apenas cerca de 25% de revestimento asfáltico neste logradouro, uma grande quantidade de panelas, derrame de materiais e desgaste superficial em avançado nível de severidade. Desta forma, além das atividades de manutenção e reabilitação previstas nas árvores de decisão recomenda-se, apenas do ponto de vista técnico e sem levar em consideração o critério de custos, o recapeamento completo da via.

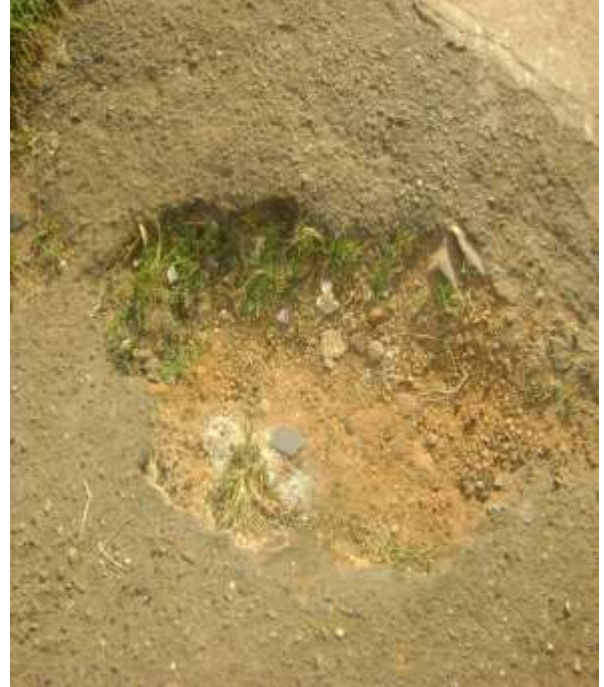
Figura 4.12B: Rua Fortaleza – Presença de panela.

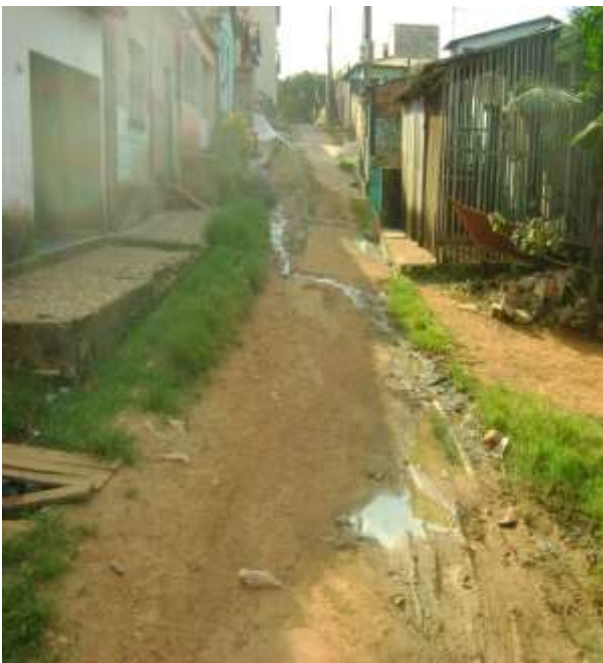
Figura 4.12C: Rua Fortaleza – Vista frontal no final do logradouro.

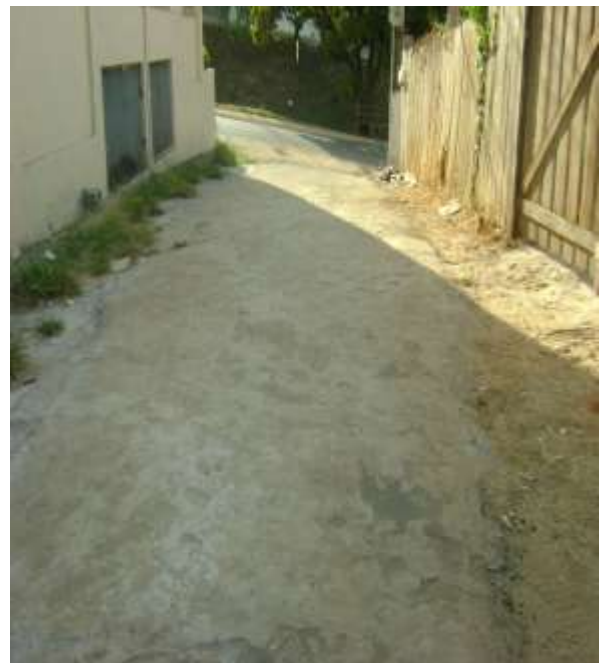
Figura 4.12D: Rua Fortaleza – Presença de derrame de material e desgaste no revestimento asfáltico.

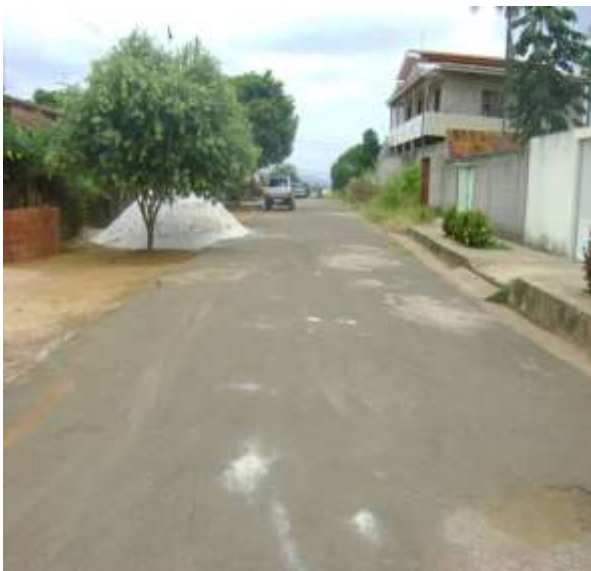
Possui 5,60 m de largura de pista de rolamento e 500 m de comprimento. Os defeitos encontrados foram: **panelas** com nível de severidade avançado, com dimensões que variam entre Ø 0,80 m e Ø 4,50 m, **derrame de material** em cimento e concreto com dimensões que variam entre Ø 3,00 m e Ø 6,00 m e **desgaste superficial** com nível de severidade avançado em cerca de 30% do revestimento asfáltico no logradouro. Possui tráfego leve.

Figura 4.13A: Ala 01 – Presença de derrame de materiais na via.

As Atividades de manutenção e reabilitação recomendadas para via, em conformidade com as árvores de decisão, são: Remendo e drenagem nas panelas, reciclagem na pista em que tenha desgaste superficial e recapeamento onde se localizam derrame de materiais.

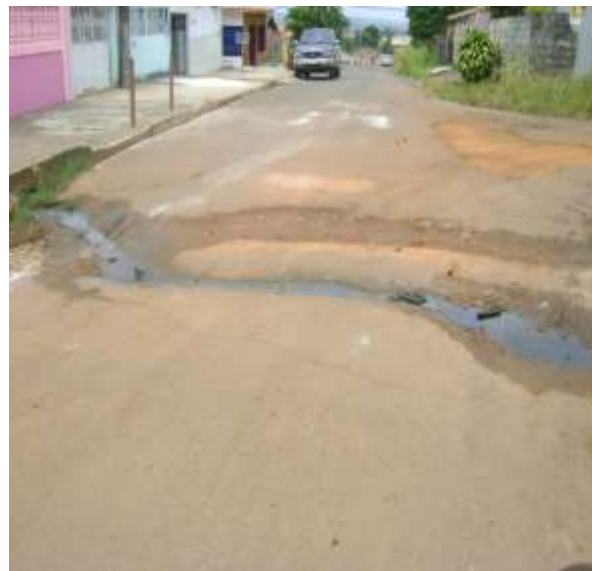
Figura 4.13B: Ala 01 – Presença de panelas e desgaste superficial na via.

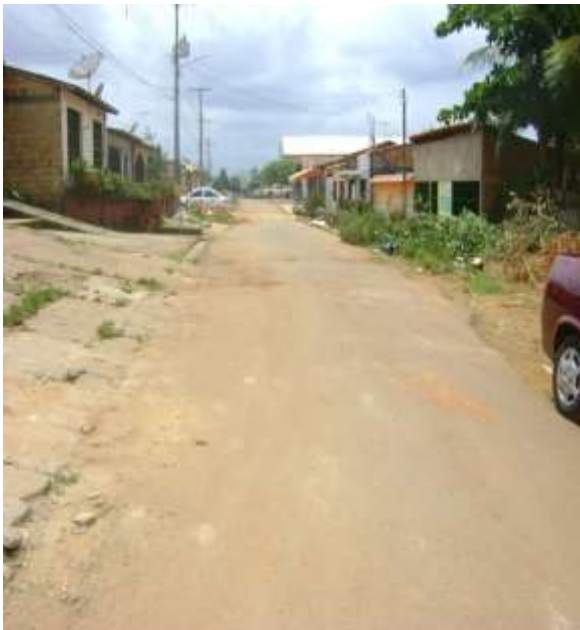
Possui 5,60 m de largura de pista de rolamento e 600 m de comprimento. Os defeitos encontrados foram: **panelas** com nível de severidade avançado, com dimensões que variam entre Ø 0,90 m e Ø 5,50 m, **derrame de material** em cimento e concreto com dimensões que variam entre Ø 4,00 m e Ø 7,50 m, **trincas interligadas de retração ou reflexão** com nível de severidade médio, cujo defeito possui 1,30 m de comprimento e **exsudação** com nível de severidade médio, cujo defeito possui 2,00 m de comprimento no logradouro. Possui tráfego leve.

Figura 4.14A: Ala 02 – Vista frontal no logradouro.

As Atividades de manutenção e reabilitação recomendadas para via, em conformidade com as árvores de decisão, são: Remendo e drenagem nas panelas, nada a fazer onde se localizam derrame de materiais, capa selante sobre as trincas e aplicação de areia quente sobre o revestimento asfáltico com exsudação.

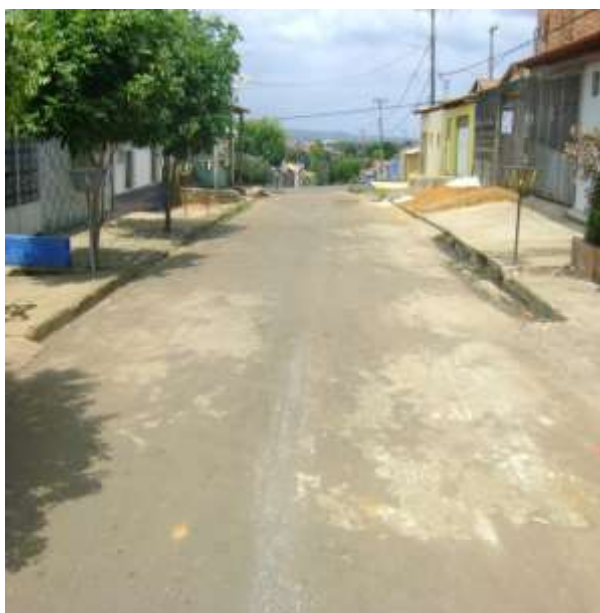
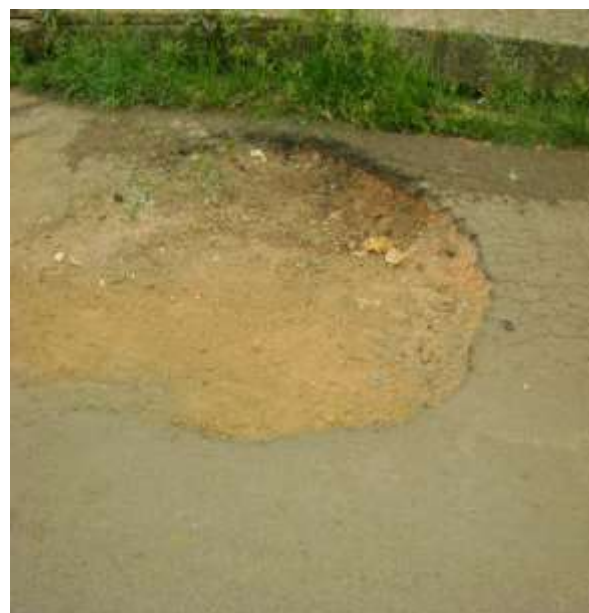
Possui 5,60 m de largura de pista de rolamento e 400 m de comprimento. Os defeitos encontrados foram: **panelas** com nível de severidade avançado, com dimensões que variam entre  $\varnothing$  0,80 m e  $\varnothing$  2,00 m e **derrame de material** em cimento e concreto com dimensões que variam entre  $\varnothing$  5,00 m e  $\varnothing$  7,00 m no logradouro. Possui tráfego leve.

Figura 4.15A: Ala 03 – Presença de derrame de materiais. Figura 4.15B: Ala 03 – Presença de panela.

As Atividades de manutenção e reabilitação recomendadas para via, em conformidade com as árvores de decisão, são: Remendo e drenagem nas panelas e nada a fazer onde se localizam derrame de materiais.

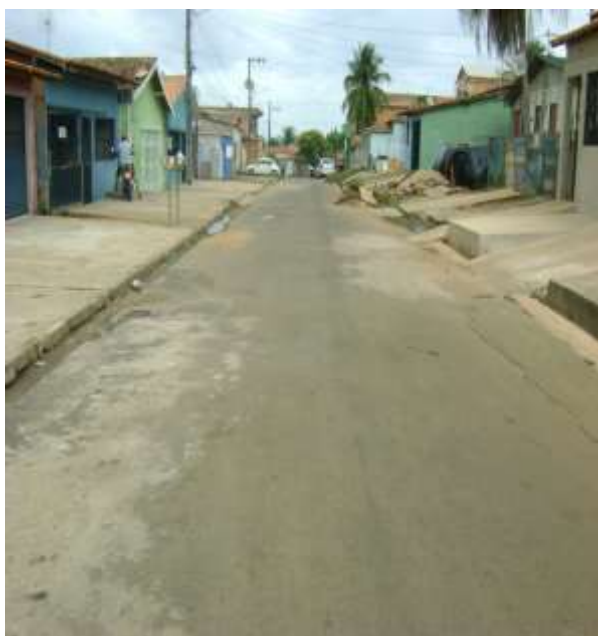
Possui 5,60 m de largura de pista de rolamento e 200 m de comprimento. Os defeitos encontrados foram: **panelas** com nível de severidade avançado, com dimensões que variam entre Ø 0,90 m e Ø 2,10 m e **derrame de material** em cimento e concreto com dimensões que variam entre Ø 3,50 m e Ø 7,00 m no logradouro. Possui tráfego leve.

Figura 4.16A: Ala 04 – Presença de derrame de materiais.

As Atividades de manutenção e reabilitação recomendadas para via, em conformidade com as árvores de decisão, são: Remendo e drenagem nas panelas e nada a fazer onde se localizam derrame de materiais.

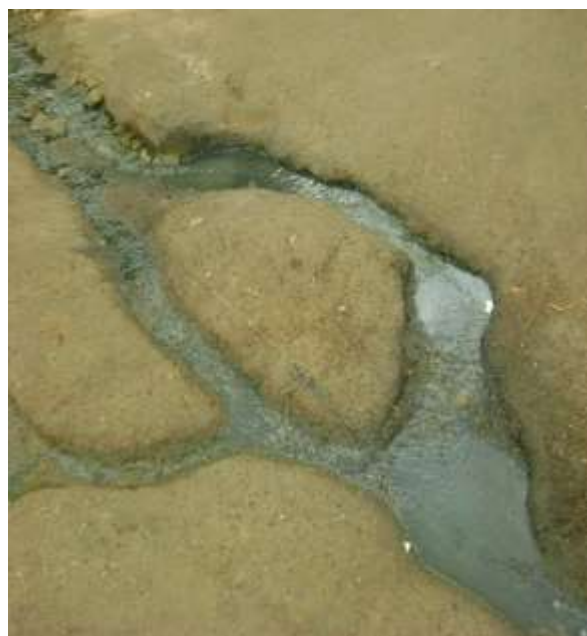
Figura 4.16B: Ala 04 – Presença de panela.

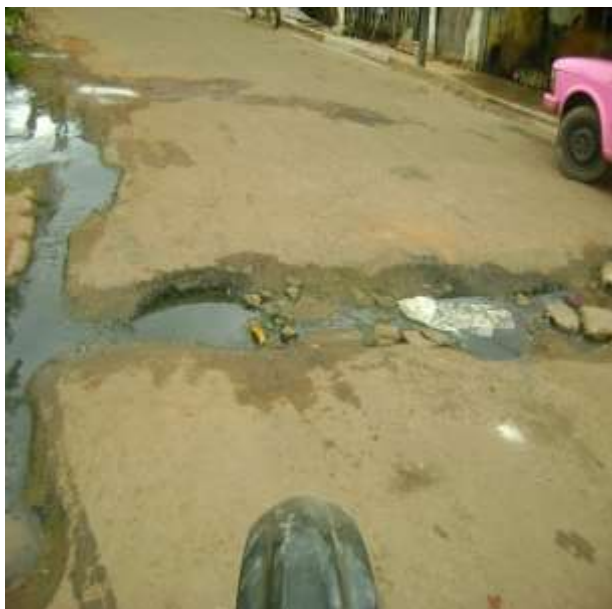
Possui 5,60 m de largura de pista de rolamento e 200 m de comprimento. Os defeitos encontrados foram: **panelas** com nível de severidade avançado, com dimensões que variam entre Ø 0,80 m e Ø 5,40 m e **derrame de material** em cimento e concreto com dimensões que variam entre Ø 3,00 m e Ø 4,70 m no logradouro. Possui tráfego leve.

Figura 4.18A: Ala 06 – Presença de panela.

As Atividades de manutenção e reabilitação recomendadas para via, em conformidade com as árvores de decisão, são: Remendo e drenagem nas panelas e nada a fazer onde se localizam derrame de materiais.

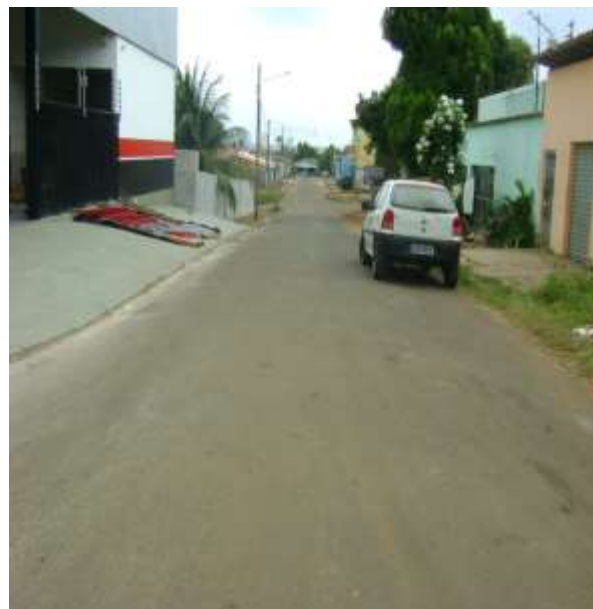
Figura 4.18B: Ala 06 – Vista frontal no início do logradouro.

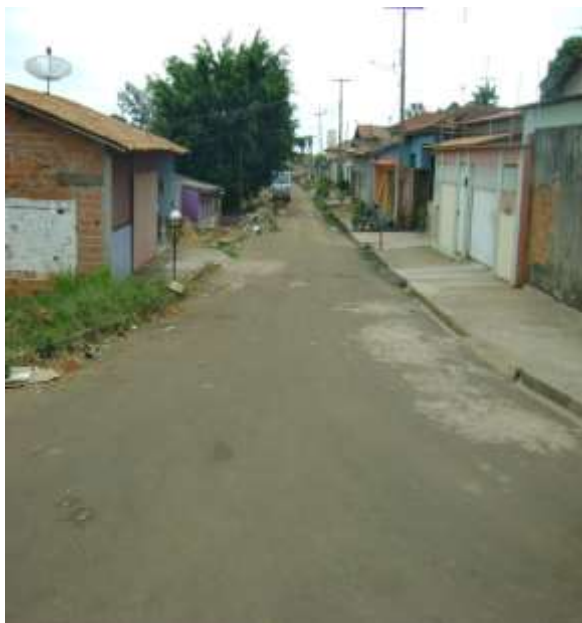
Possui 5,60 m de largura de pista de rolamento e 250 m de comprimento. Os defeitos encontrados foram: **panelas** com nível de severidade avançado, com dimensões que variam entre Ø 1,00 m e Ø 2,10 m, **derrame de material** em cimento e concreto com dimensões que variam entre Ø 2,10 m e Ø 4,50 m e **trincas interligadas de retração ou reflexão** com nível de severidade avançado, com dimensão de 0,70 m de comprimento no logradouro. Possui tráfego leve.

Figura 4.19A: Ala 07 – Vista frontal do logradouro.

As Atividades de manutenção e reabilitação recomendadas para via, em conformidade com as árvores de decisão, são: Remendo e drenagem nas panelas, nada a fazer onde se localizam derrame de materiais e selante com tratamento superficial sobre as trincas.

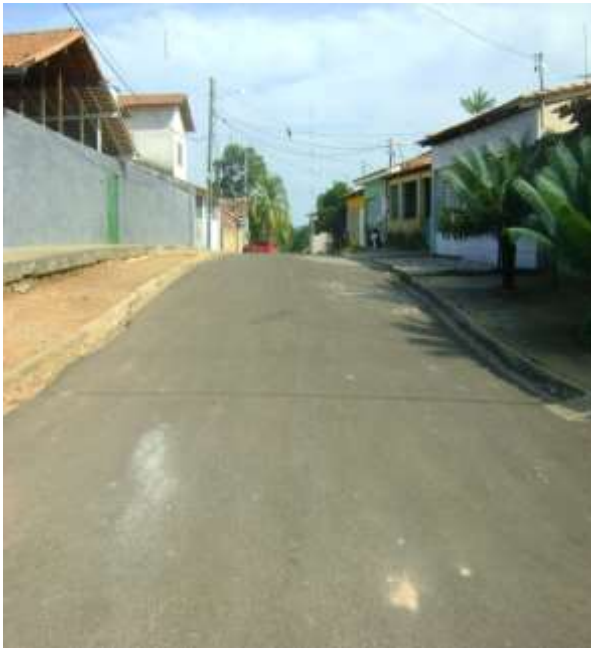
Possui 3,60 m de largura de pista de rolamento e 200 m de comprimento. Os defeitos encontrados foram: **panelas** com nível de severidade médio, com dimensões que variam entre Ø 0,90 m e Ø 1,20 m e nível de severidade avançado, com dimensões que variam entre Ø 1,20 m e Ø 3,60 m, **derrame de material** em cimento e concreto com dimensões que variam entre Ø 1,50 m e Ø 3,60 m e **desgaste superficial** com nível de severidade avançado em cerca de 15% do revestimento asfáltico no logradouro. Possui tráfego leve.

Figura 4.22A: Ala 10 – Vista frontal no início do logradouro.

As Atividades de manutenção e reabilitação recomendadas para via, em conformidade com as árvores de decisão, são: Remendo nas panelas com nível de severidade médio, Remendo e drenagem nas panelas com nível de severidade avançado, nada a fazer onde se localizam derrame de materiais e reciclagem na pista em que tenha desgaste superficial.

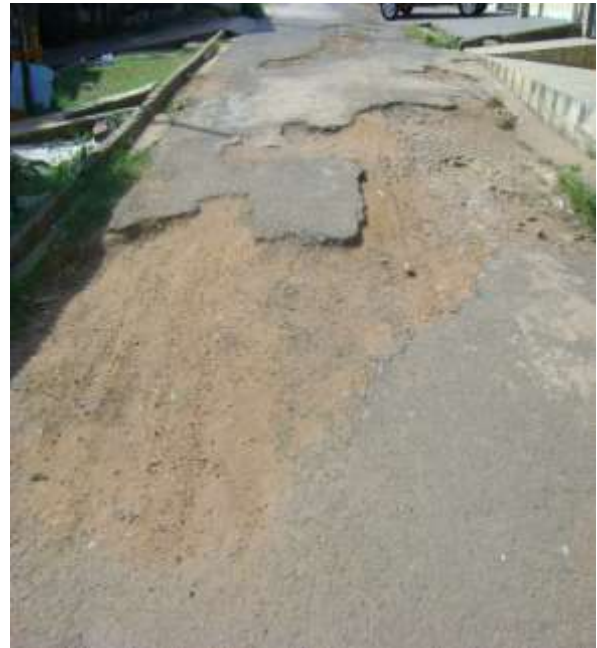
Figura 4.22B: Ala 10 – Presença de panela e derrame de materiais.

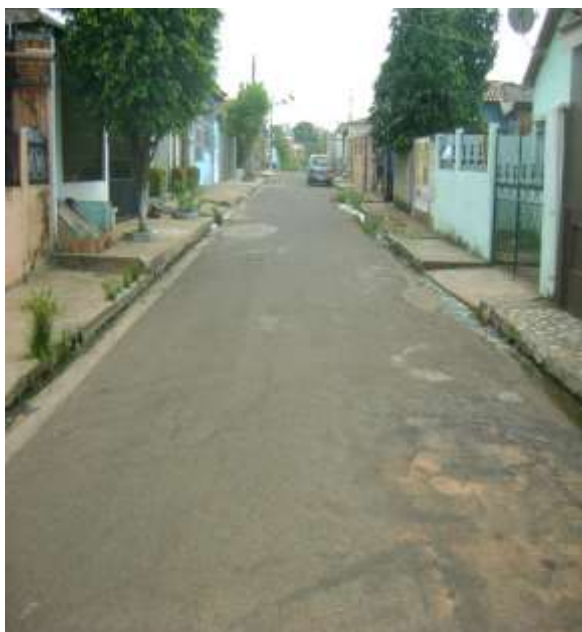
Possui 5,30 m de largura de pista de rolamento e 120 m de comprimento. Os defeitos encontrados foram: **panelas** com nível de severidade avançado, com dimensões que variam entre Ø 1,00 m e Ø 2,20 m, **derrame de material** em cimento e concreto com dimensões que variam entre Ø 1,30 m e Ø 3,50 m, **trincas interligadas de retração ou reflexão** com nível de severidade médio, com dimensões que variam entre 6,00 m e 10,00 m de comprimento e **remendo** com nível de severidade leve, com dimensão de 2,50 m<sup>2</sup> de comprimento no logradouro. Possui tráfego leve.

Figura 4.24A: Ala 13 – Vista frontal do logradouro.

As Atividades de manutenção e reabilitação recomendadas para via, em conformidade com as árvores de decisão, são: Remendo e drenagem nas panelas, nada a fazer onde se localizam derrame de materiais, capa selante sobre as trincas e não fazer nada nos remendos.

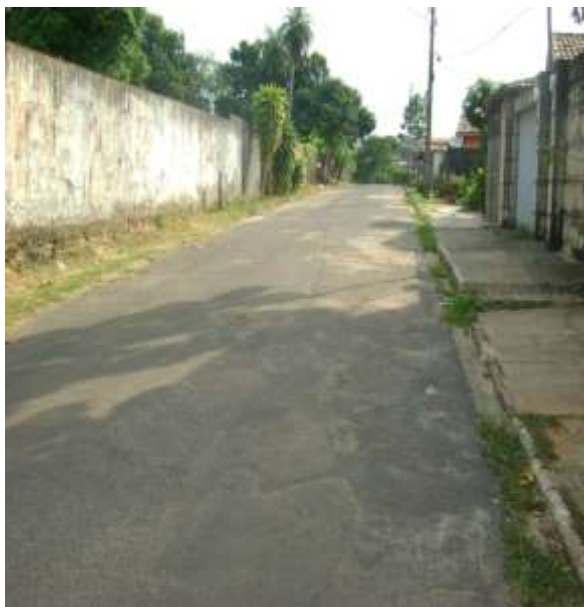
Possui 5,30 m de largura de pista de rolamento e 130 m de comprimento. Os defeitos encontrados foram: **derrame de material** em cimento e concreto com dimensões que variam entre Ø 2,80 m e Ø 6,00 m e **desgaste superficial** com nível de severidade médio em cerca de 10% do revestimento asfáltico no logradouro. Possui tráfego leve.

Figura 4.26A: Ala E – Vista frontal do logradouro e presença de derrame de materiais.

As Atividades de manutenção e reabilitação recomendadas para via, em conformidade com as árvores de decisão, são: nada a fazer onde se localizam derrame de materiais e aplicação de lama asfáltica na pista em que tenha desgaste superficial.

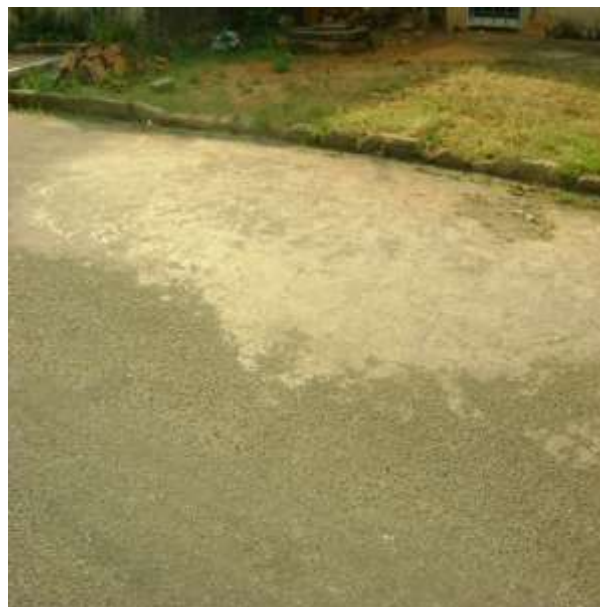
Figura 4.26B: Ala E – Presença de derrame de materiais.

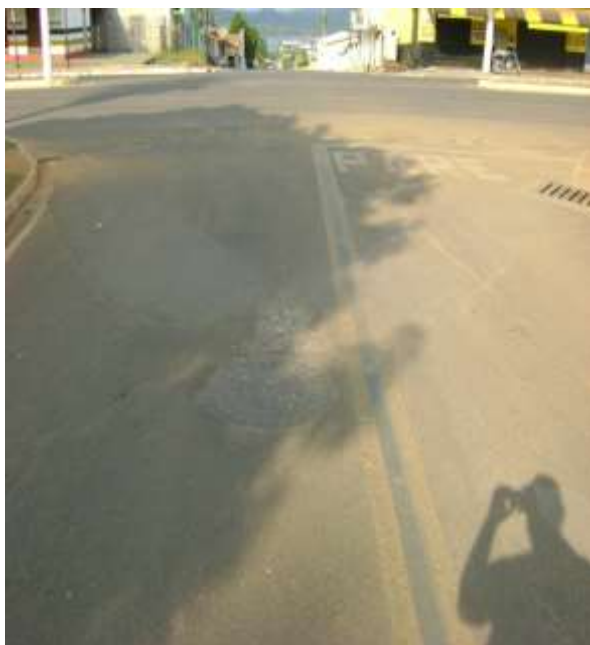
Possui 6,00 m de largura de pista de rolamento e 250 m de comprimento. Os defeitos encontrados foram: **panelas** com nível de severidade avançado, com dimensão de  $\varnothing$  0,40 m, **derrame de material** em cimento e concreto com dimensões que variam entre  $\varnothing$  1,80 m e  $\varnothing$  3,00 m e **remendos de intervenção em rede subterrânea** com nível de severidade avançado, com dimensões de 2,50 m<sup>2</sup> no logradouro. Possui tráfego leve.

Figura 4.27A: Ala E7 – Presença de remendos de intervenção.

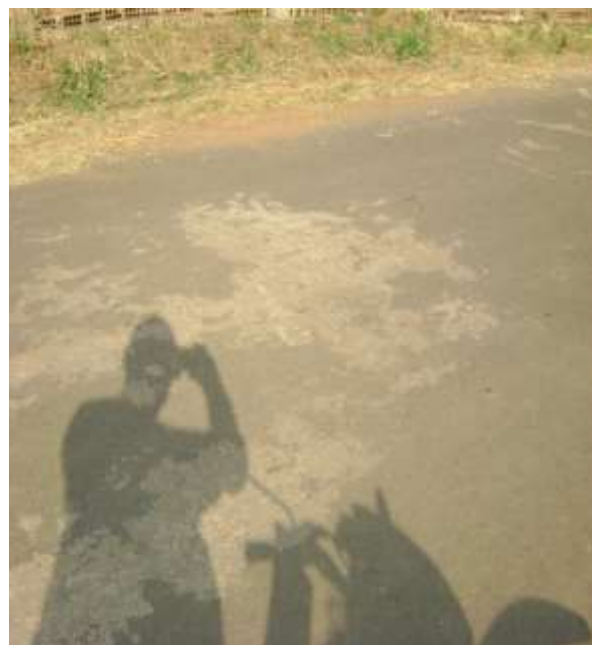
Figura 4.27B: Ala E7 – Presença de derrame de materiais.

As Atividades de manutenção e reabilitação recomendadas para via, em conformidade com as árvores de decisão, são: Remendo e drenagem nas panelas, nada a fazer onde se localizam derrame de materiais e nada a fazer sobre os remendos de intervenção.

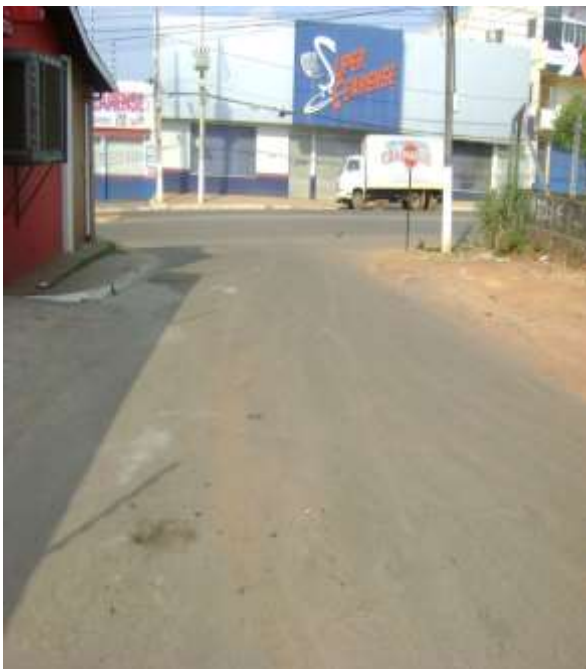
Possui 5,30 m de largura de pista de rolamento e 160 m de comprimento. O defeito encontrado foi: **derrame de material** em cimento e concreto com dimensões que variam entre Ø 3,50 m e Ø 7,00 m no logradouro. Possui tráfego leve.

Figura 4.28A: Rua dos Lírios – Vista frontal no início do logradouro.

As Atividades de manutenção e reabilitação recomendadas para via, em conformidade com as árvores de decisão, são: nada a fazer onde se localizam derrame de materiais.

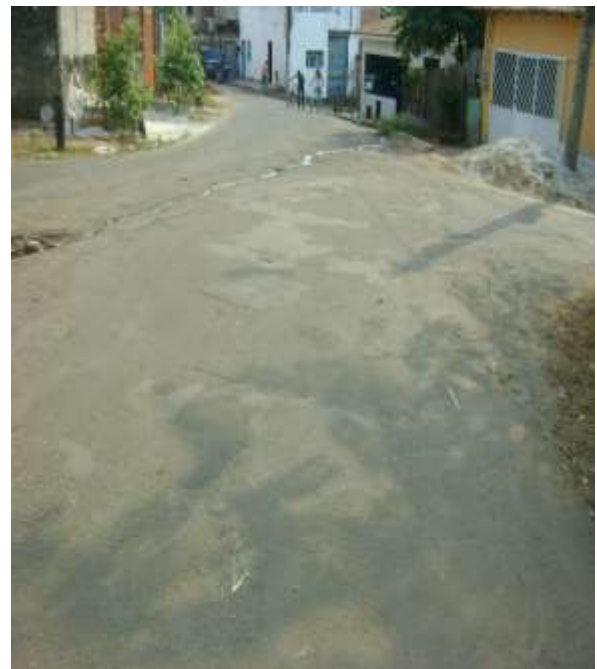
Figura 4.28B: Rua dos Lírios – Presença de derrame de materiais.

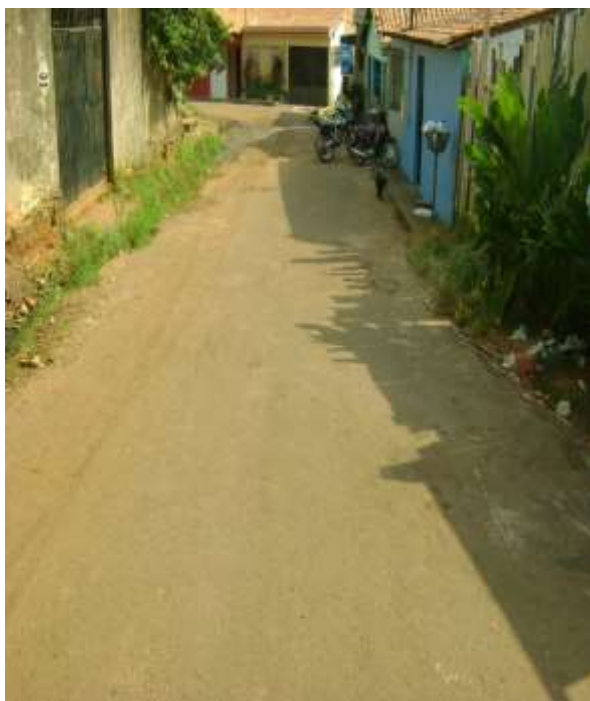
Possui 5,20 m de largura de pista de rolamento e 800 m de comprimento. Os defeitos encontrados foram: **panelas** com nível de severidade avançado, com dimensões que variam entre Ø 1,80 m e Ø 2,40 m, **trincas interligadas de retração ou reflexão** com nível de severidade avançado, com dimensões que variam entre 1,20 m e 4,00 m de comprimento, **remendo de conservação padrão** com nível de severidade avançado, com dimensão de 0,50 m<sup>2</sup> e **derrame de material** em cimento e concreto com dimensões que variam entre Ø 2,50 m e Ø 4,00 m no logradouro. Possui tráfego leve.

Figura 4.29A: Rua Juscelino Kubischek – Vista frontal no início do logradouro.

As Atividades de manutenção e reabilitação recomendadas para via, em conformidade com as árvores de decisão, são: Remendo e drenagem nas panelas, aplicação de selante e tratamento superficial sobre as trincas, aplicação de remendo sobre o remendo deteriorado e nada a fazer onde se localizam derrame de materiais.

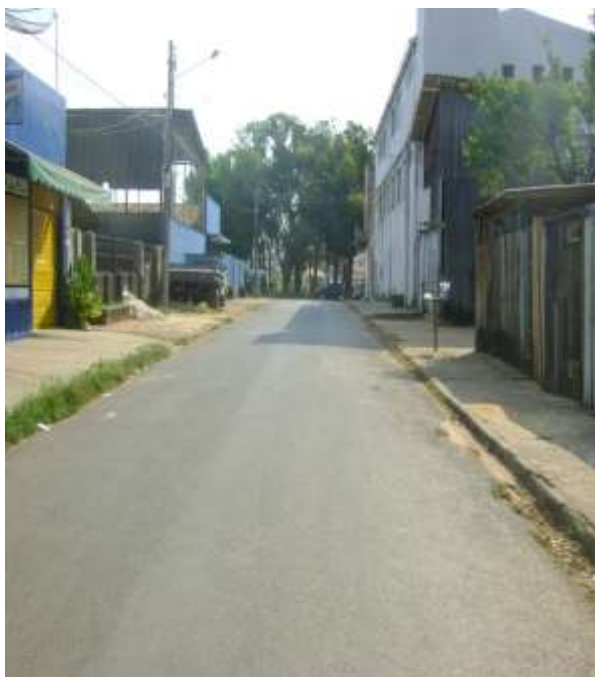
Possui 5,30 m de largura de pista de rolamento e 150 m de comprimento. Os defeitos encontrados foram: **panelas** com nível de severidade médio, com dimensões que variam entre Ø 1,20 m e Ø 2,00 m, **trincas interligadas de retração ou reflexão** com nível de severidade médio, com dimensões que variam entre 4,50 m e 6,00 m de comprimento, **remendo de conservação padrão** com nível de severidade avançado, com dimensão de 6,00 m<sup>2</sup> e **derrame de material** em cimento e concreto com dimensões que variam entre Ø 3,00 m e Ø 6,00 m no logradouro. Possui tráfego leve.

Figura 4.30A: Rua dos Jasmins – Vista frontal no logradouro.

As Atividades de manutenção e reabilitação recomendadas para via, em conformidade com as árvores de decisão, são: Aplicação de remendo nas panelas, capa selante sobre as trincas, aplicação de remendo sobre o remendo deteriorado e nada a fazer onde se localizam derrame de materiais.
