UNIVERSIDADE FEDERAL DO PARÁ  
CAMPUS UNIVERSITÁRIO DE TUCURUI  
FACULDADE DE ENGENHARIA CIVIL

**AVALIAÇÃO PRELIMINAR PARA IMPLANTAÇÃO DE UM SISTEMA  
DE GERÊNCIA DE PAVIMENTOS EM TUCURUÍ-PA – ESTUDO DE  
CASO: BAIRRO DA COHAB**

Trabalho de Conclusão de Curso apresentado como parte dos requisitos necessários para a obtenção do grau de Bacharel em Engenharia Civil, na Faculdade de Engenharia Civil da Universidade Federal do Pará.

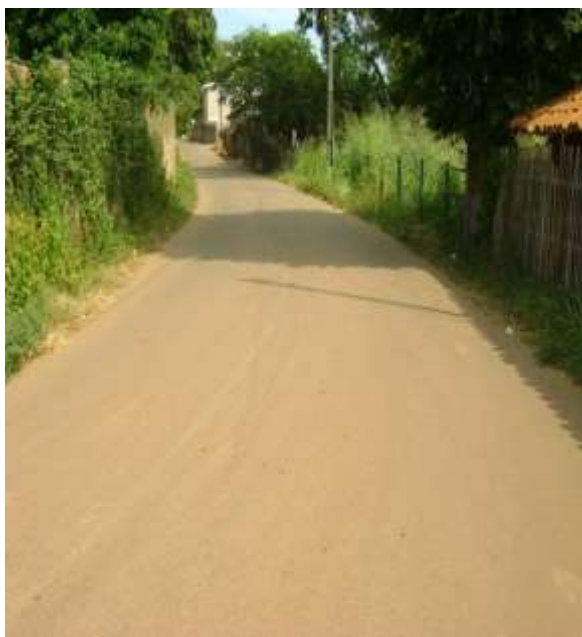
Possui 5,30 m de largura de pista de rolamento e 200 m de comprimento. Os defeitos encontrados foram: **trincas interligadas de retração ou reflexão** com nível de severidade baixo, com dimensões que variam entre 6,50 m e 12,00 m de comprimento, **remendo de conservação padrão** com nível de severidade baixo, com dimensões que variam entre 1,50 m<sup>2</sup> e 3,00 m<sup>2</sup>, **derrame de material** em cimento e concreto com dimensões que variam entre Ø 3,50 m e Ø 6,00 m e presença de **desgaste superficial** com nível de severidade baixo em cerca de 70% no logradouro. Possui tráfego leve.

Figura 4.31A: Rua das Rosas – Vista frontal do logradouro.

As Atividades de manutenção e reabilitação recomendadas para via, em conformidade com as árvores de decisão, são: aplicação de capa selante sobre as trincas, aplicação de remendo sobre o remendo deteriorado, nada a fazer onde se localizam derrame de materiais e aplicação de lama asfáltica sobre a pista onde se localiza desgaste superficial.

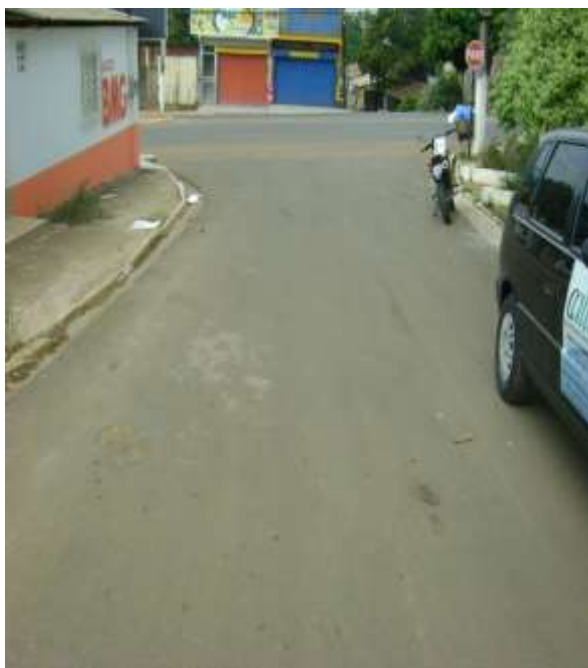
Possui 5,30 m de largura de pista de rolamento e 130 m de comprimento. Os defeitos encontrados foram: **trincas interligadas de retração ou reflexão** com nível de severidade baixo, com dimensões que variam entre 8,00 m e 12,00 m de comprimento, **panela** com nível de severidade baixo, com dimensão de  $\varnothing$  1,00 m, **derrame de material** em cimento e concreto com dimensões que variam entre  $\varnothing$  3,00 m e  $\varnothing$  6,00 m e presença de **desgaste superficial** com nível de severidade baixo em cerca de 70% no logradouro. Possui tráfego leve.

Figura 4.32A: Rua dos Cravos – Vista frontal do logradouro.

As Atividades de manutenção e reabilitação recomendadas para via, em conformidade com as árvores de decisão, são: aplicação de capa selante sobre as trincas, preenchimento de buraco sobre a panela, nada a fazer onde se localizam derrame de materiais e aplicação de lama asfáltica sobre a pista onde se localiza desgaste superficial.

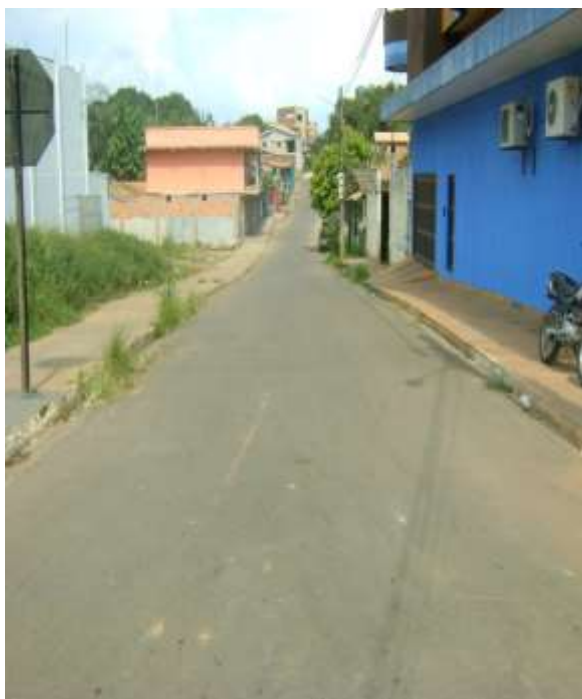
Possui 5,60 m de largura de pista de rolamento e 150 m de comprimento. Os defeitos encontrados foram: **trincas interligadas de retração ou reflexão** com nível de severidade baixo, com dimensões que variam entre 3,50 m e 6,00 m de comprimento, **remendo de conservação padrão** com nível de severidade baixo, com dimensões que variam entre 1,00 m<sup>2</sup> e 1,50 m<sup>2</sup>, **derrame de material** em cimento e concreto com dimensões que variam entre Ø 3,00 m e Ø 6,00 m e presença de **desgaste superficial** com nível de severidade baixo em cerca de 30% no logradouro. Possui tráfego leve.

Figura 4.33A: Rua São Raimundo – Vista frontal no início do logradouro.

As Atividades de manutenção e reabilitação recomendadas para via, em conformidade com as árvores de decisão, são: aplicação de capa selante sobre as trincas, aplicação de remendo sobre o remendo deteriorado, nada a fazer onde se localizam derrame de materiais e aplicação de lama asfáltica sobre a pista onde se localiza desgaste superficial.

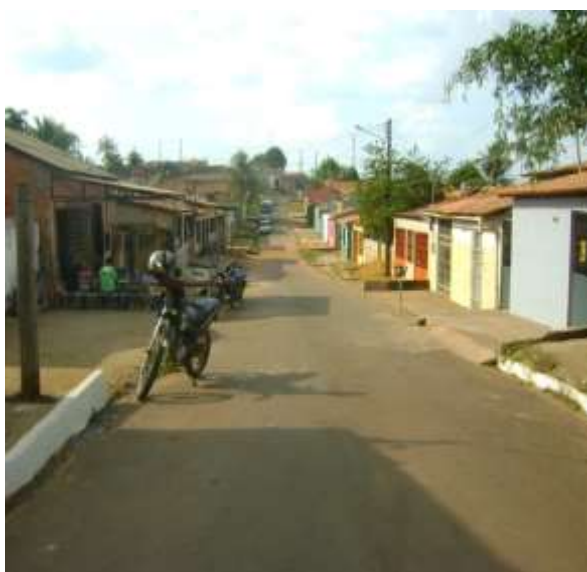
Possui 4,80 m de largura de pista de rolamento e 500 m de comprimento. Os defeitos encontrados foram: **trincas interligadas de retração ou reflexão** com nível de severidade alto, com dimensões que variam entre 2,10 m e 6,00 m de comprimento, **derrame de material** em cimento e concreto com dimensões que variam entre Ø 1,00 m e Ø 11,00 m, presença de **desgaste superficial** com nível de severidade avançado em cerca de 50% da pista e panelas com níveis de severidade alto, com dimensões que variam entre Ø 0,80 m e Ø 4,80 m no logradouro. Possui tráfego leve.

Figura 4.35A: Travessa W2 – Vista frontal no início do logradouro.

As Atividades de manutenção e reabilitação recomendadas para via, em conformidade com as árvores de decisão, são: recapeamento sobre as trincas, nada a fazer onde se localizam derrame de materiais, aplicação de remendo com drenagem sobre as panelas e tratamento superficial sobre a pista onde se localiza desgaste superficial.

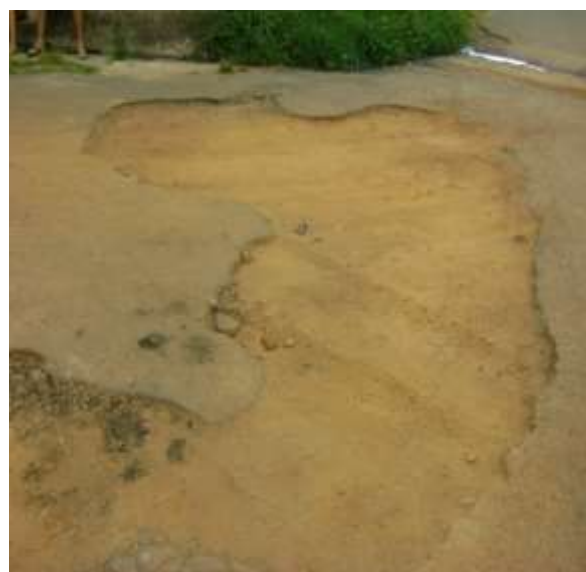
Figura 4.35B: Travessa W2 – Presença de panela.

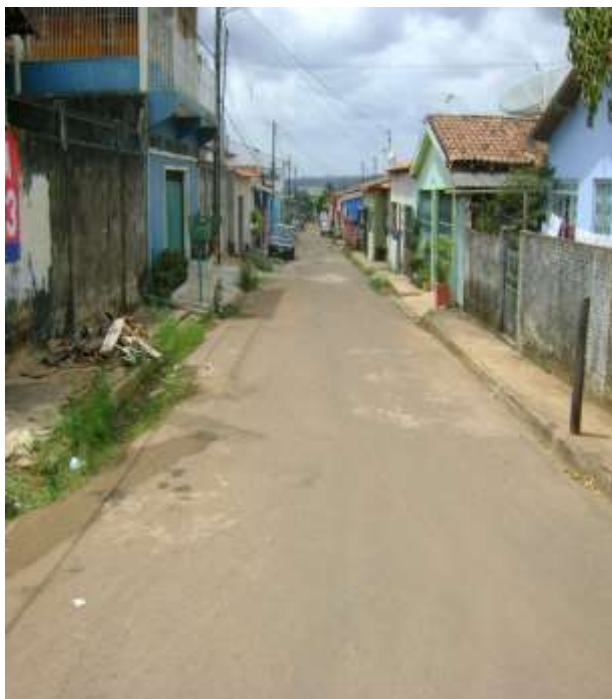
Possui 5,60 m de largura de pista de rolamento e 300 m de comprimento. Os defeitos encontrados foram: **panelas** com nível de severidade avançado, com dimensões que variam entre Ø 1,00 m e 3,20 m, **derrame de material** em cimento e concreto com dimensões que variam entre Ø 1,50 m e Ø 2,20 m, **trincas interligadas de retração ou reflexão** com nível de severidade avançado, com dimensão de 0,80 m de comprimento. Possui tráfego leve.

Figura 4.38A: Travessa W9 – Vista frontal no final do logradouro.

As Atividades de manutenção e reabilitação recomendadas para via, em conformidade com as árvores de decisão, são: selante com tratamento superficial sobre as trincas, nada a fazer onde se localizam derrame de materiais e preenchimento de buracos sobre as panelas.

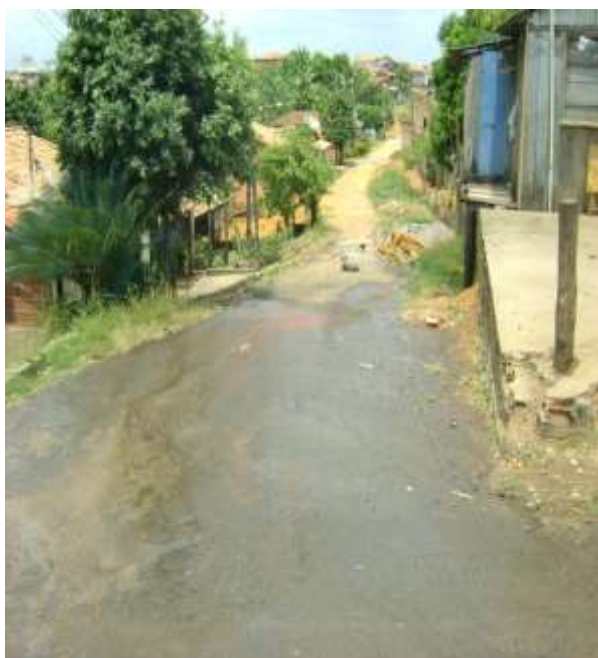
Possui 5,50 m de largura de pista de rolamento e 150 m de comprimento. Os defeitos encontrados foram: **panelas** com nível de severidade avançado, com dimensões que variam entre Ø 1,00 m e 2,50 m e presença de **desgaste superficial** em cerca de 70% no logradouro. Possui tráfego leve.

Figura 4.39A: Travessa Alto Alegre – Vista frontal do logradouro e presença de panela.

As Atividades de manutenção e reabilitação recomendadas para via, em conformidade com as árvores de decisão, são: Remendo e drenagem nas panelas e tratamento superficial sobre a pista onde se localiza desgaste superficial.

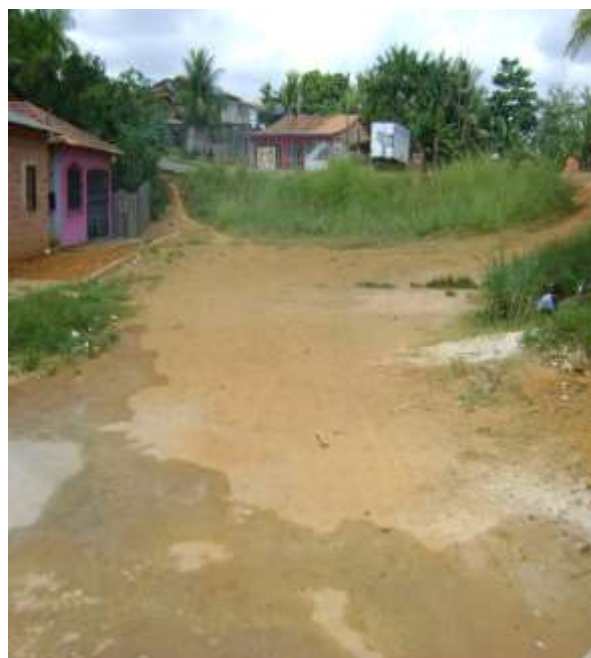
Figura 4.39B: Travessa Alto Alegre – Vista frontal no final do logradouro e ausência de revestimento asfáltico.
