**ANÁLISE DE RECALQUE DIFERENCIAL EM BLOCOS DE  
CONCRETO COM BASE EM MONITORAMENTO DE CAMPO: Um  
Estudo de Caso Geotécnico**

Trabalho de Conclusão de Curso apresentado a Faculdade de Engenharia Civil do Instituto de Tecnologia da Universidade Federal do Pará, como parte dos requisitos para obtenção do título de Bacharel em Engenharia Civil

O presente estudo de caso foi realizado no Armazém 10, também denominado Galpão 10, localizado às margens da Baía do Guajará, integrante do conjunto de armazéns que compõem o Porto de Belém, no estado do Pará. A edificação, construída em estrutura metálica há mais de um século, foi implantada em área originalmente litorânea, sendo necessária a regularização do terreno por meio de aterro proveniente de dragagem da Baía do Guajará. A contenção do aterro foi executada mediante a construção do muro de cais do Porto de Belém, constituído por blocos pré-fabricados (Teixeira, 2005).

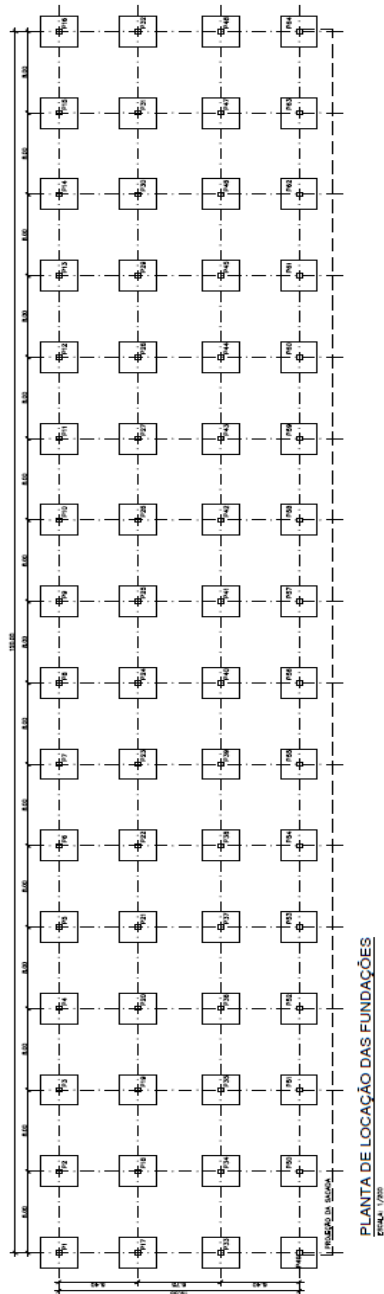
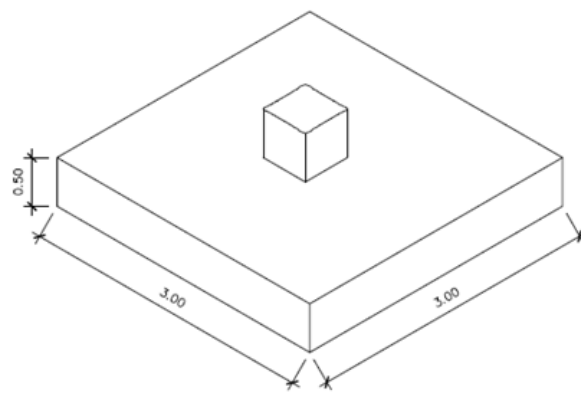
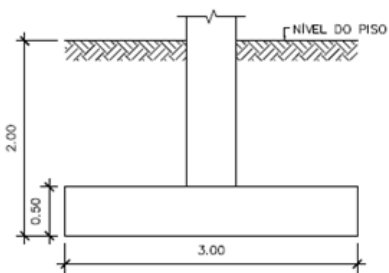
**Figura 13:** Projeto das fundações.

Foram realizadas escavações para verificação das dimensões das fundações (Figura 12), sendo observado que se trata de fundação direta, tipo bloco de fundação com seção quadrada  $3,00 \times 3,00 \text{m} \times 0,50 \text{m}$ . A distribuição dos blocos está apresentada na Figura 13.
