**Avaliação objetiva dos defeitos superficiais de pavimentos flexíveis e semi-rígidos.**  
**Estudo de caso: Campus do Guamá da UFPA**

Trabalho de Conclusão de Curso apresentado à Faculdade de Engenharia Civil do Instituto de Tecnologia da Universidade Federal do Pará, como requisito parcial para obtenção do título de Bacharel em Engenharia Civil.

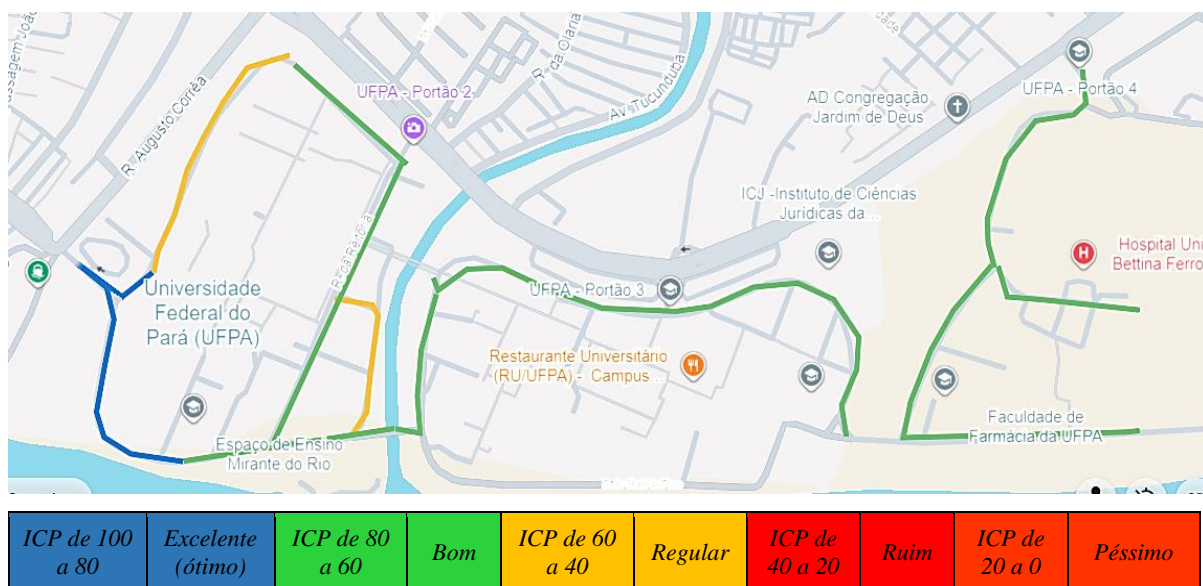
**FIGURA 11:** Mapa dos trechos da UFPA com categorização do estado do pavimento, segundo dados do ICP de cada trecho

Na FIGURA 11, e levando em consideração os valores do ICP ajustado e a classificação do Índice de Condição do Pavimento (ICP), a imagem mostra uma situação predominantemente positiva, com a maior parte das áreas apresentando condições que variam de boas a excelentes.

A análise dos trechos de pavimentação do campus da Universidade Federal do Pará (UFPA), com base na FIGURA 11 e na classificação do Índice de Condição do Pavimento (ICP), mostra uma situação predominantemente positiva, com a maior parte das áreas apresentando condições que variam de boas a excelentes. Os trechos em azul, que correspondem a um ICP entre 100 e 80, estão em excelente estado de conservação, indicando que são pavimentos que recebem manutenção adequada e frequente. Essas áreas incluem principalmente regiões próximas à Reitoria e a outras zonas centrais do campus, sugerindo uma maior atenção voltada para espaços de grande relevância institucional.
