UNIVERSIDADE FEDERAL DO PARÁ
INSTITUTO DE TECNOLOGIA
FACULDADE DE ENGENHARIA CIVIL

**AVALIAÇÃO DE DESEMPENHO DE PAVIMENTOS FLEXÍVEIS PELO MÉTODO
DO LEVANTAMENTO VISUAL CONTÍNUO:** Um estudo de caso da PA-150, trecho
de Goianésia do Pará.

Trabalho de Conclusão de Curso, apresentado a Faculdade de Engenharia Civil do Instituto de Tecnologia da Universidade Federal do Pará, requisito final para obtenção do grau de Bacharel em Engenharia Civil.

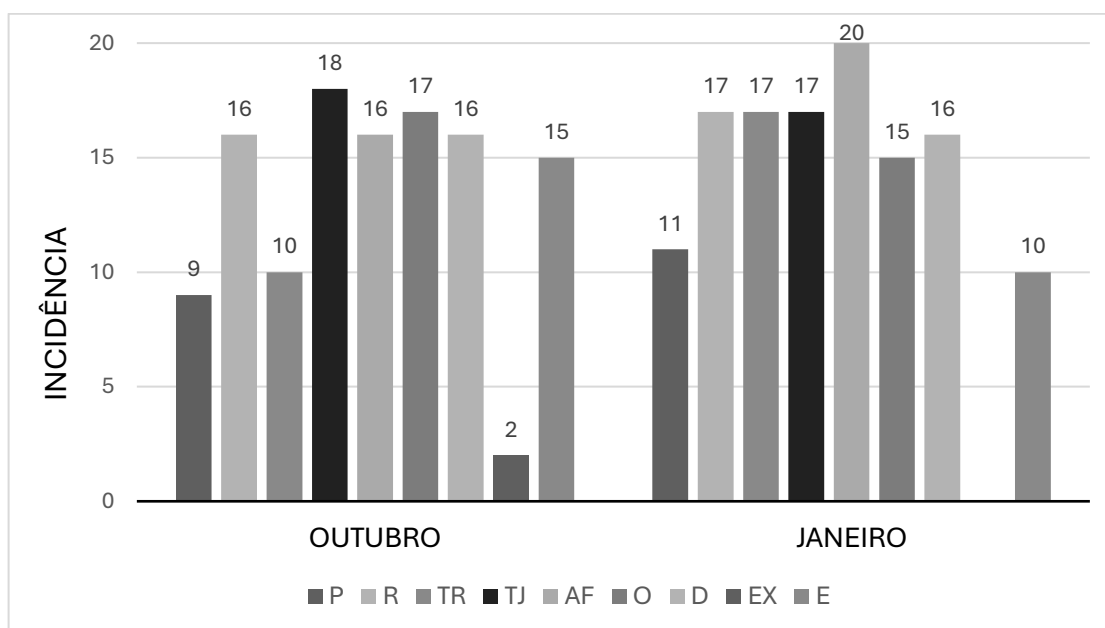
Figura 12 - Gráfico 1 – Incidência de defeitos no Trecho 1.

O Gráfico 1 permite observar que, no Trecho 1, os defeitos mais frequentes foram os afundamentos nas trilhas de roda (AF), as trincas interligadas tipo jacaré (TJ)

e os remendos (R). Em outubro, esses defeitos já apresentavam incidência elevada, atingindo grande parte dos segmentos avaliados. Em janeiro, nota-se que essa condição se mantém, com destaque para os afundamentos, que alcançam a maior incidência entre todas as patologias analisadas. A frequência média desses defeitos é de, respectivamente, 90%, 88% e 83% do total de segmentos avaliados somando-se as duas coletas.

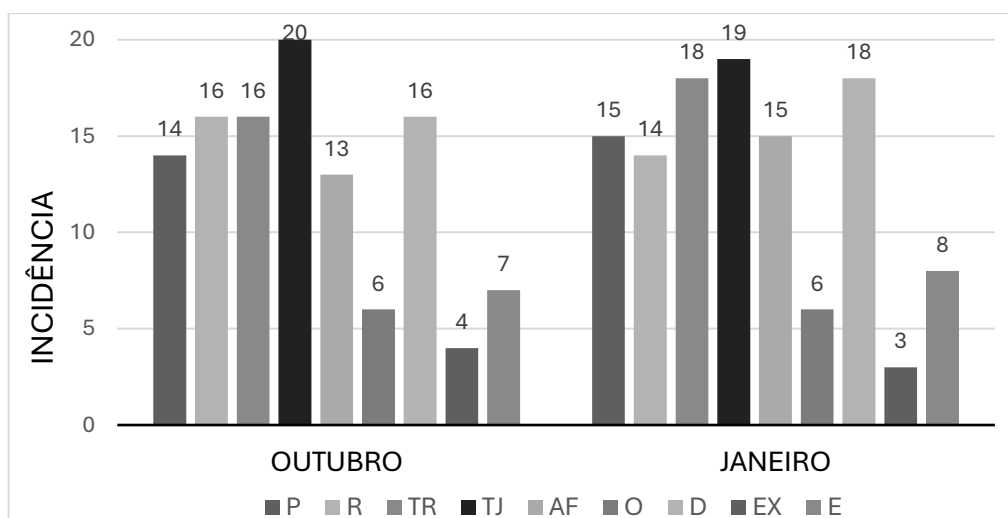
Figura 14 - Gráfico 2 – Incidência de defeitos no Trecho 2.

Após a exsudação, observa-se que o defeito com menor frequência corresponde às panelas (P), com incidência em, respectivamente, 9 e 11 dos 20 segmentos, o que representa a presença dessa patologia em metade do trecho, em média. Esse percentual indica que, mesmo não estando entre os defeitos predominantes, as panelas ocorrem de forma relativamente distribuídas ao longo do trecho.

A análise do Gráfico 2, referente ao Trecho 2, aponta que as trincas interligadas tipo jacaré (TJ) é o defeito mais recorrente, observado em todos os segmentos em outubro de 2025 e em 19 segmentos em janeiro de 2026. Esse resultado demonstra que a patologia está presente em praticamente toda a extensão do Trecho 2 em ambos os meses, característica que indica quadro de fadiga da camada de rolamento, ainda que estes resultados não avaliem a severidade.

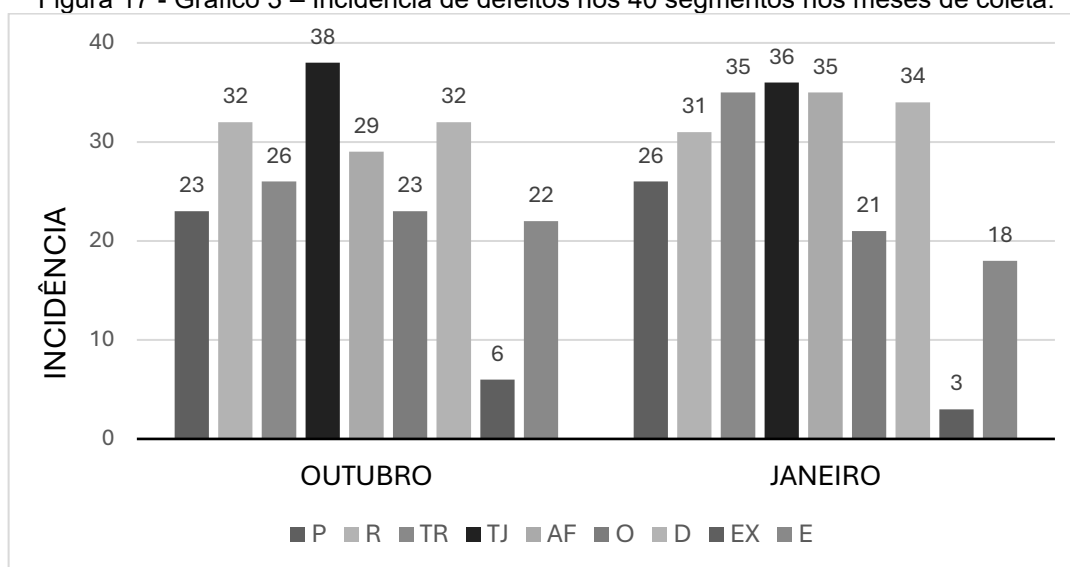
Figura 17 - Gráfico 3 – Incidência de defeitos nos 40 segmentos nos meses de coleta.

Por fim, avaliando de forma geral os 40 segmentos desta pesquisa, como mostra o Gráfico 3, nota-se que o defeito com maior incidência são as trincas interligadas tipo “couro de jacaré”, as quais encontram-se em aproximadamente 92,5% dos segmentos, considerando os dois meses de coleta de dados. Em seguida, tem-se o desgaste superficial (82,50%) e afundamentos (80,00%). A partir desses dados, é possível definir que a maioria dos defeitos recorrentes em grande parte dos segmentos analisados são de origem estrutural, agravados pela ação demasiada do tráfego pesado em razão da característica da PA-150 como um dos principais corredores logísticos que interliga a produção do sul e sudeste do estado ao porto de Vila do Conde, em Barcarena.

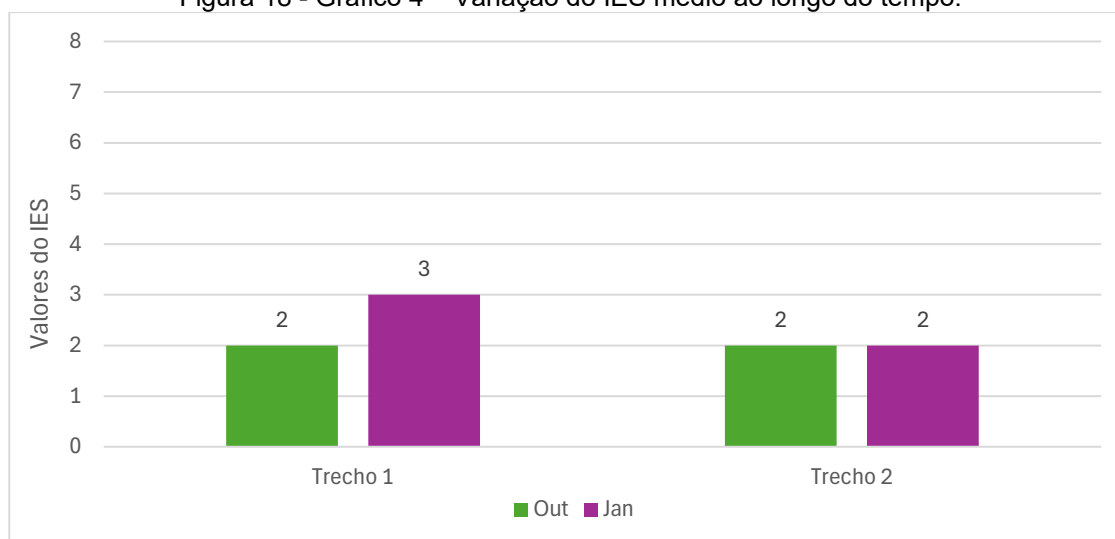
Figura 18 - Gráfico 4 – Variação do IES médio ao longo do tempo.

De acordo com o Gráfico 4, observou-se que o Trecho 1 apresentou aumento do valor do IES. Na primeira coleta o trecho estava classificado como “Bom”, com nota 2, no entanto, após o intervalo de 3 meses, este trecho recebeu valor de 3 que
