**UNIVERSIDADE FEDERAL DO PARÁ
INSTITUTO DE TECNOLOGIA
FACULDADE DE ENGENHARIA CIVIL
TRABALHO DE CONCLUSÃO DE CURSO**

Estudo de caso no abastecimento de água do município de Belém nas localidades administrativas UniNorte e UniSul – Utilizando métodos de pesquisa de vazamentos, detecção e retirada de irregularidades

**Belém – PA
Julho/2023**

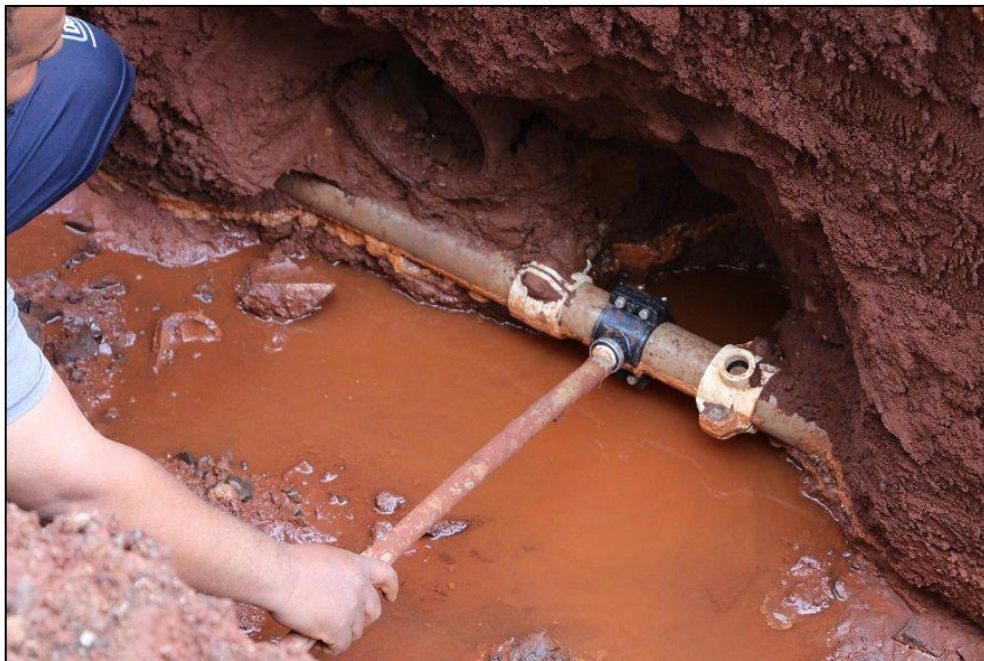
Podemos identificar por meio de crítica de leitura, verificação de imóvel não cadastrado, mas com rede de água à disposição, verificação de imóvel com abastecimento de água, porém sem rede de água, nas inspeções prediais das ligações inativas, ver figura 38.

Figura 38 – Ligação clandestina
Fonte: Autor

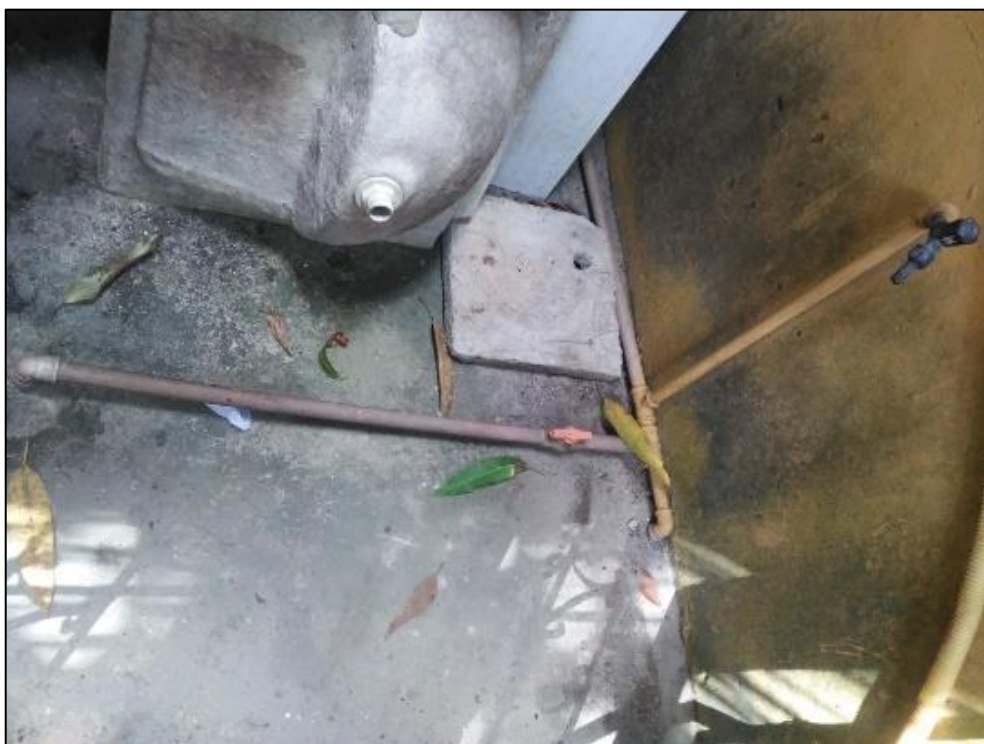
Ligação de matrícula com status suprimido, onde o cliente faz um ramal clandestino até a rede de distribuição, ver figura 39.

Figura 39 – Fornecimento de água ao vizinho
Fonte: Autor

Um cliente fornecendo água para seu vizinho cujo sem passar por medição de volume é considerado ligação clandestina, porém a partir do momento em que ambos passam por hidrômetro e medição de volume, neste caso não é considerado uma fraude.

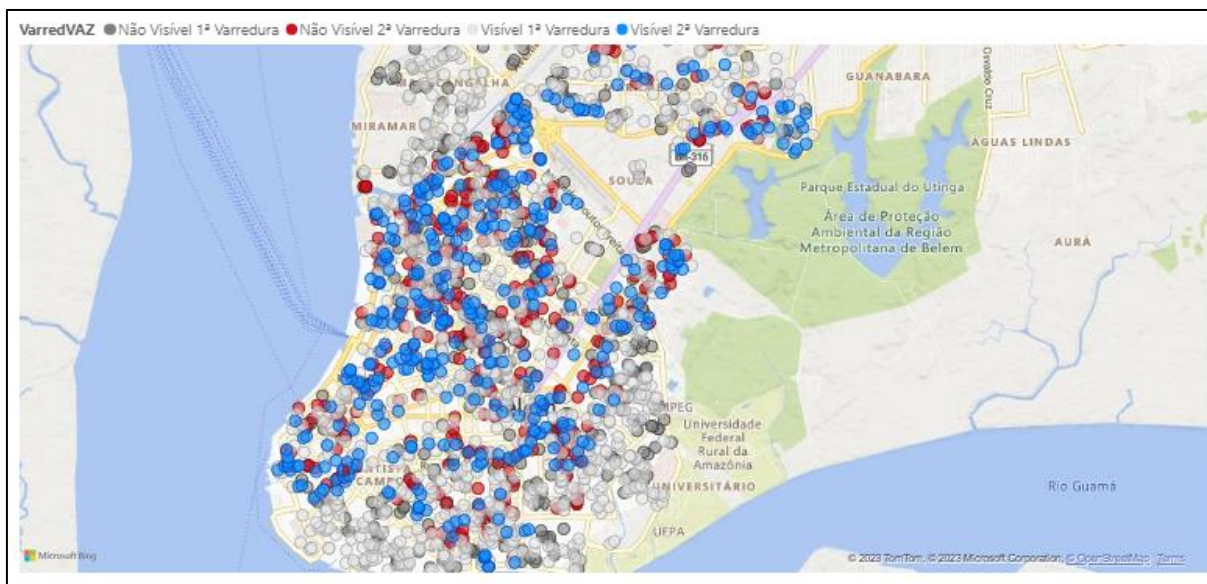
Figura 70 – Mapa de vazamento
Fonte: Autor

A média encontrada foi de 1,29 vazamento / km e 3,52km pesquisado por equipe e por dia. A figura 70 nos mostra o mapa de vazamento das unidades pesquisadas, incluindo a primeira e a segunda varredura, podemos perceber que os vazamentos se distribuem por igual em toda a cidade, nas unidades norte e sul.

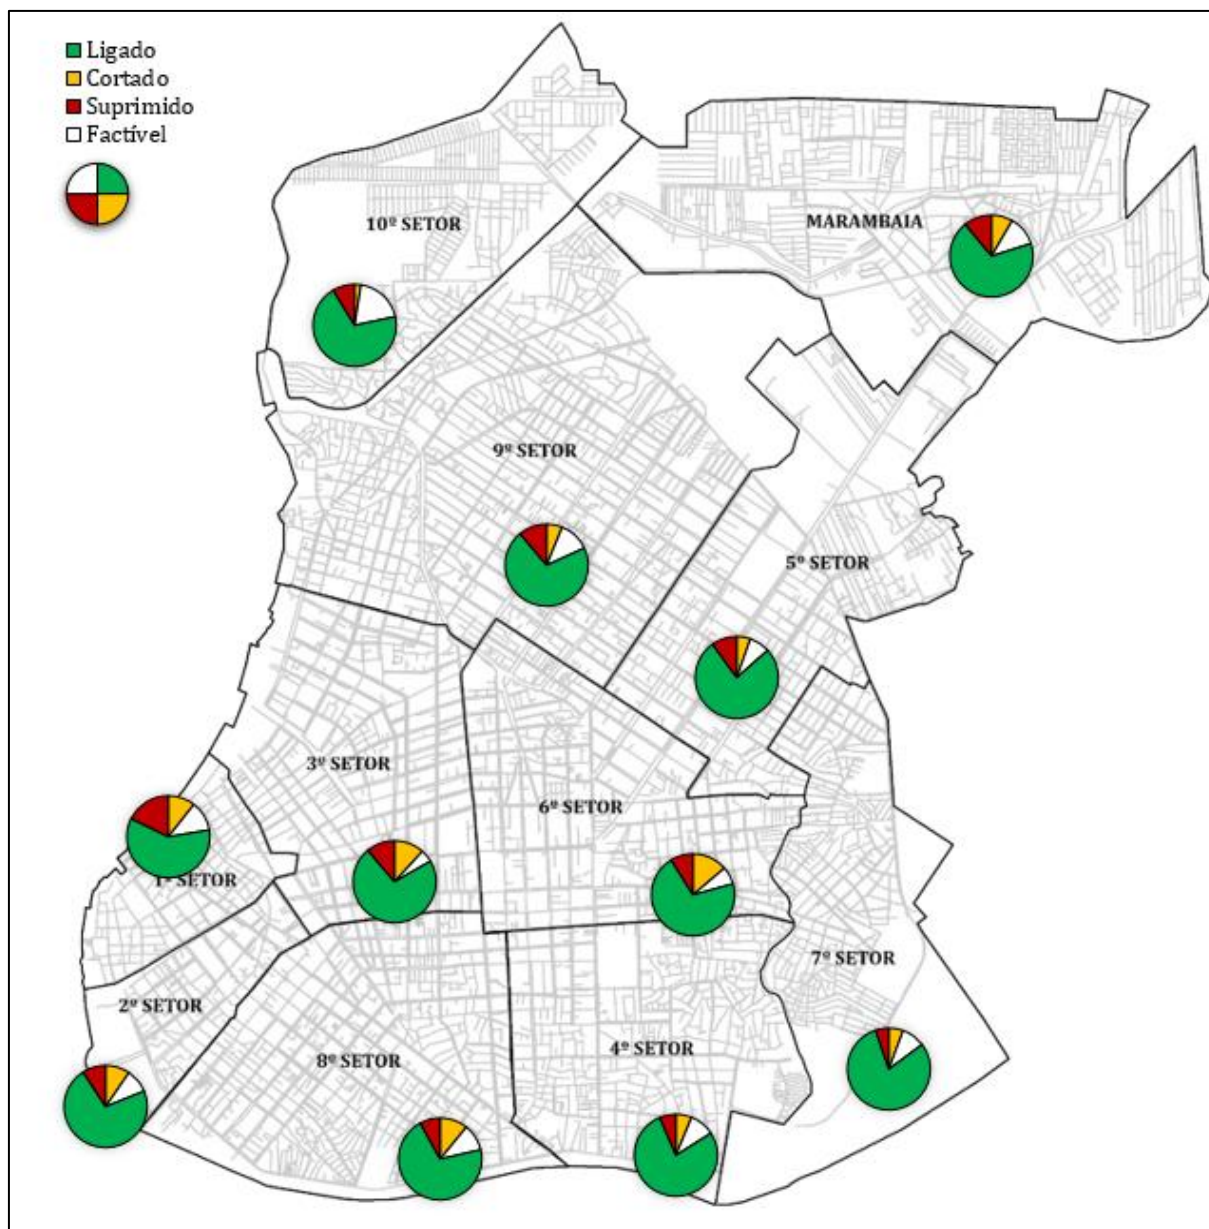
Figura 71 – Mapa de Status de ligação com a Cosanpa por bairro
Fonte: Autor

Para a verificação da pesquisa de irregularidades, precisamos verificar o status da matrícula do usuário junto a Cosanpa, de posse disso, podemos visualizar na figura 71 a situação de cada bairro com relação ao status de ligação, com destaque ao setor 1, com maior quantidade de status suprimido de fornecimento de água.

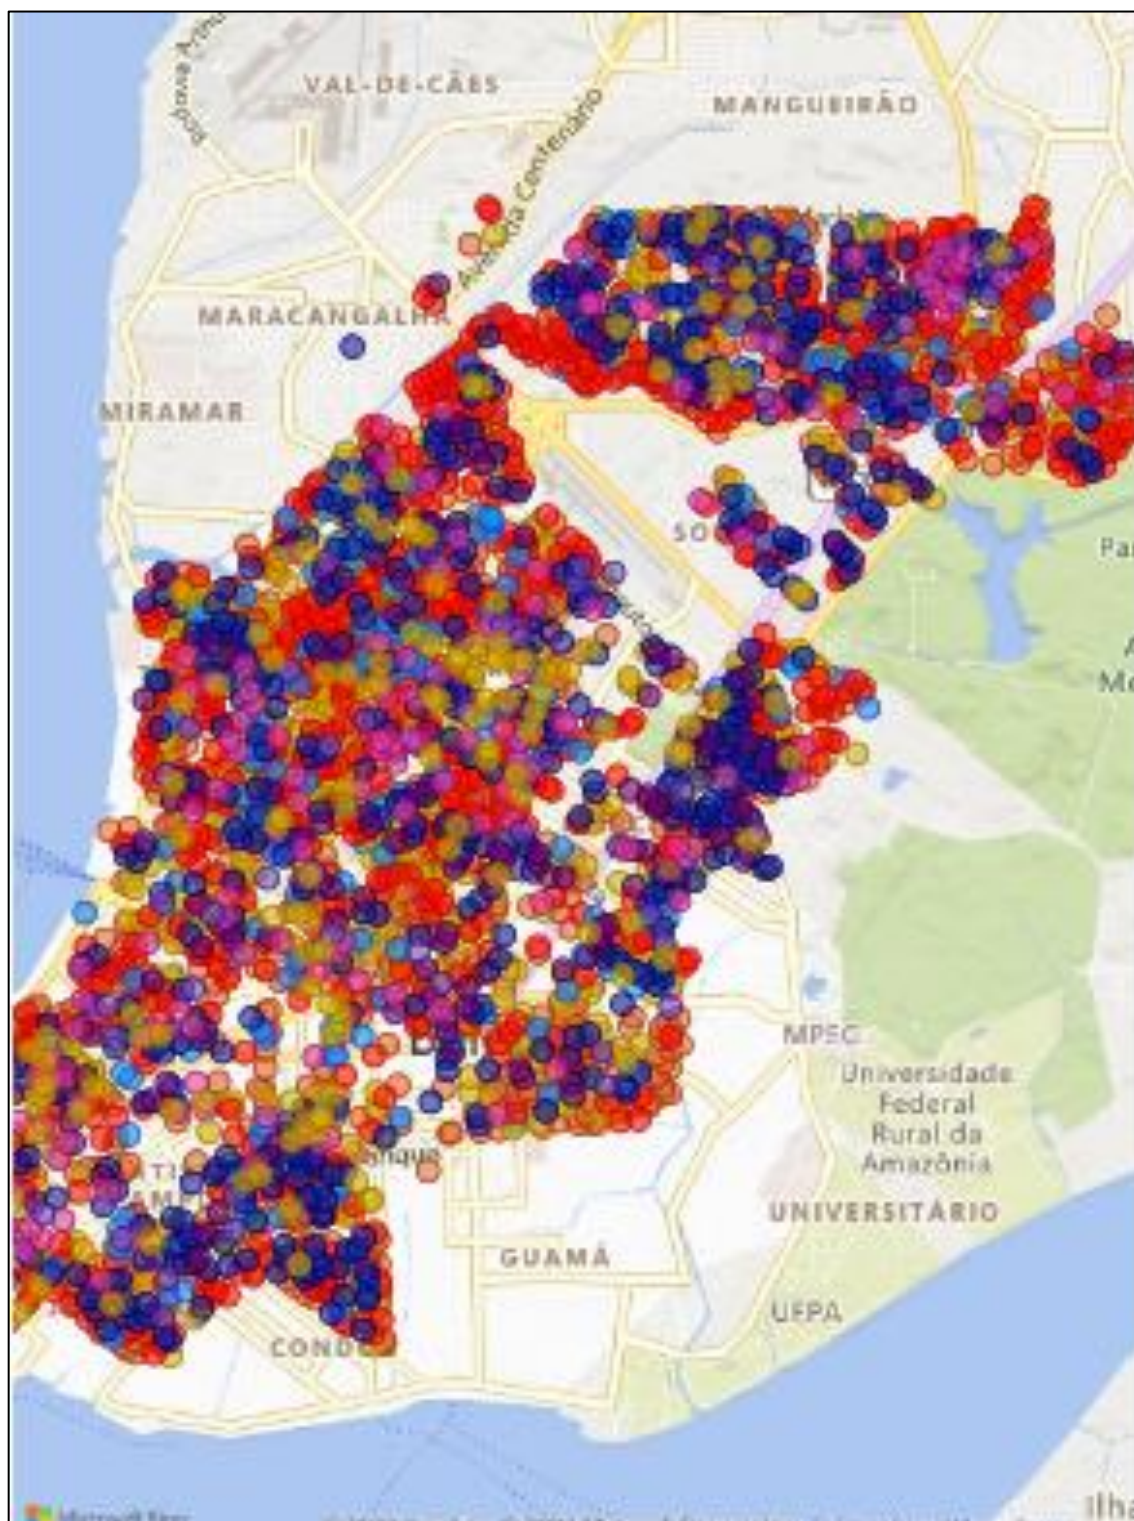
Figura 72 – Mapa de irregularidades
Fonte: Autor

Todos os resultados foram obtidos através do consórcio águas do Guamá, mais precisamente pela empresa responsável pela execução do serviço a Enops engenharia, fornecidos em uma planilha de dados e transformados para gráfico através do programa Microsoft Power Bi, onde na figura 72 podemos ver a distribuição

no mapa das irregularidades encontradas, com destaque para as ligações clandestinas e à revelia, com mais de 50% do total.

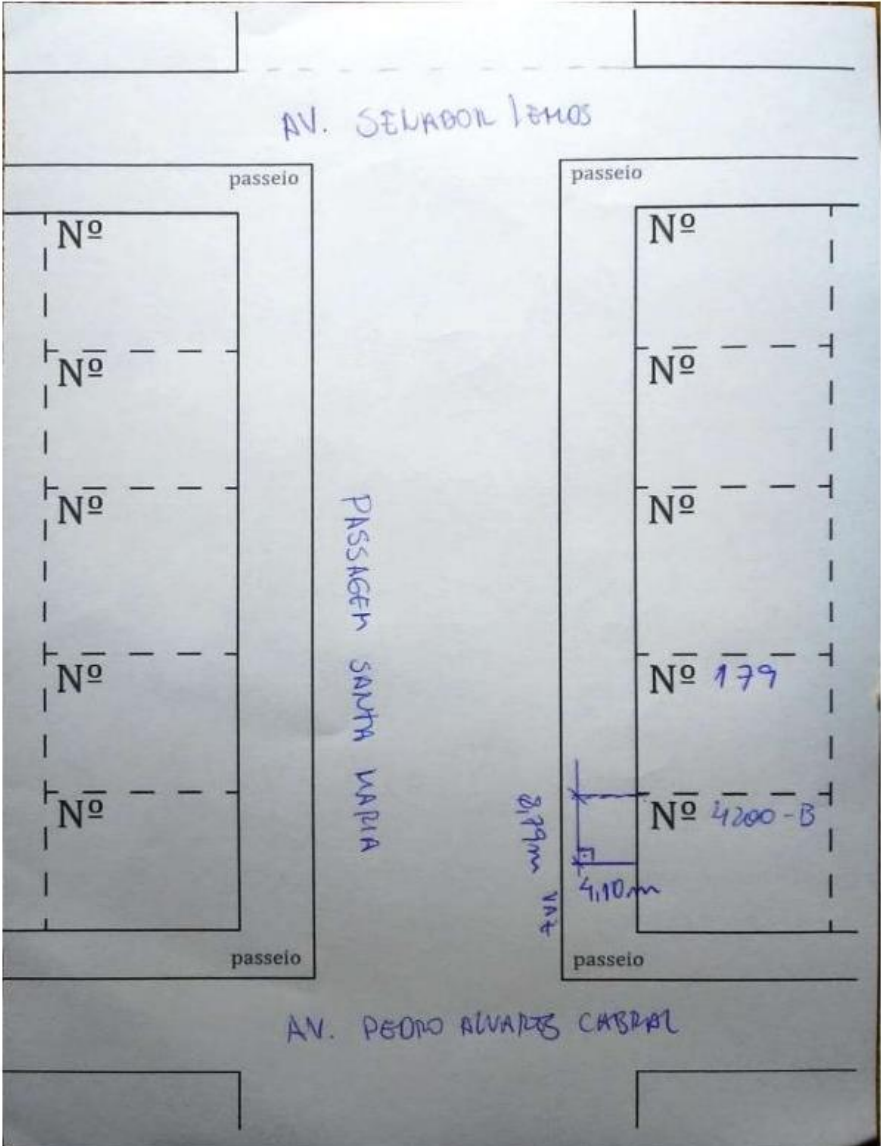
Apêndice F – Exemplo de um relatório de pesquisa de vazamentos não visível

Vazamento não visível. em frente ao imóvel de número de porta 4200B.						
Equipe						
Componentes:		Responsáveis:		Assinatura:

Contratante COSANPA - Companhia de Saneamento do Pará	Contrato 038/2016	Data da Detecção 05/01/2021	Horário 14:32	ID VNV 0449	
Contratada: Consórcio SPE Águas do Guamá			Executora: Enops Engenharia S/A		
Informações					
Endereço Passagem Santa Maria, 4200B - Sacramenta		Unidade UN-NORTE	Setor 9	DMC 9.9	Planta EN-PV-UNN-S09
Município Belém - PA	CEP 66120-300	Equipamentos Utilizados Haste de Escuta / Geofone Eletrônico / Haste de Perfuração			
Croqui - Amarração

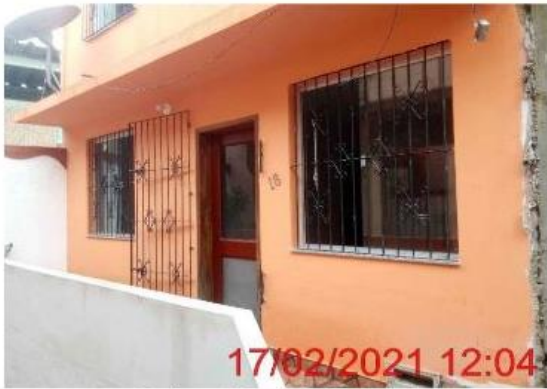
Apêndice G – Exemplo de um relatório de detecção de fraude

<p style="text-align: center;">17/02/2021 12:04</p> <p style="text-align: center;">Registro 1 - Fachada do Imóvel</p>			  <p style="text-align: center;">17/02/2021 12:05</p> <p style="text-align: center;">Registro 2 - Acesso para rua</p>			
  <p style="text-align: center;">17/02/2021 12:00</p> <p style="text-align: center;">Registro 3 - Irregularidade</p>			  <p style="text-align: center;">17/02/2021 12:02</p> <p style="text-align: center;">Registro 4 - Irregularidade</p>			
Observações						
Após a pesquisa de detecção de fraude, constatou-se que o hidrômetro está com a pá da turbina danificada. Entrevistado preferiu não fornecer nome.						
Equipe						
Componentes:		Responsáveis:		Assinatura:

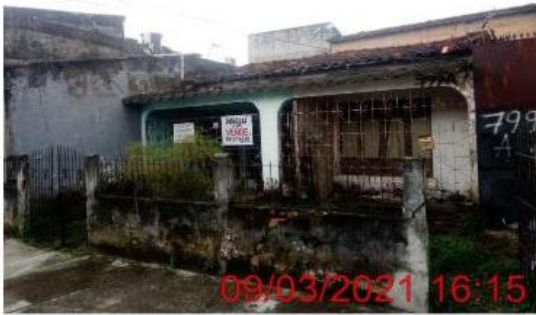
Apêndice H – Exemplo de um relatório de detecção de fraude, By-pass

<p>09/03/2021 16:15</p> <p>Registro 1 - Fachada do Imóvel</p>		  <p>09/03/2021 16:16</p> <p>Registro 2 - Acesso para rua</p>		
  <p>09/03/2021 16:06</p> <p>Registro 3 - Irregularidade</p>		  <p>09/03/2021 16:10</p> <p>Registro 4 - Irregularidade</p>		
Observações				
Após a pesquisa de detecção de fraude, constatou-se a existência de um by-pass na ligação. Entrevistado preferiu não fornecer sobrenome.

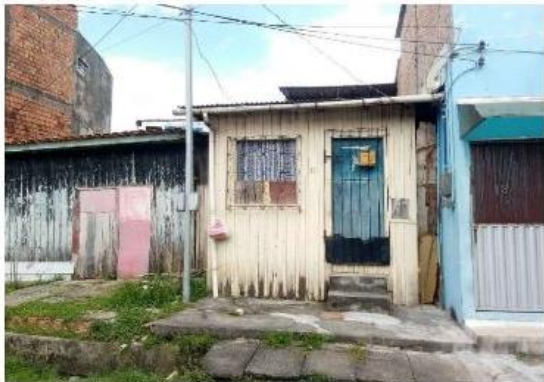
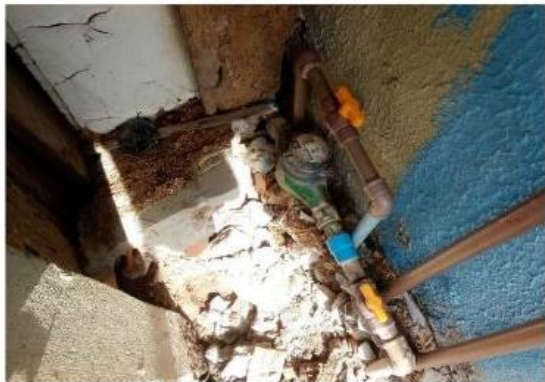
Registro 1 - Fachada do Imóvel			Registro 2 - Antes da Intervenção

Contratante		Contrato	Data da Retirada	Horário	Matrícula
COSANPA - Companhia de Saneamento do Pará		038/2016	17/12/2021	10:59	2935775
Contratada: Consórcio SPE Águas do Guamá			Executora: Enops Engenharia S/A		
Informações					
Endereço				Unidade	Setor
PASSAGEM ROSA LEMOS PS SAO JOAO, 11 CA 00 TELEGRAFO				UNNORTE	9
Município	CEP	Titular/Usuário		Ramo de Atividade	
Belém - PA	66113-520	Ana Gomes		RESIDENCIA	
Informações do Hidrômetro				Situação da Água	
Nº Série: A21F170100		Localização: Lateral Esquerda		LIGADO	
Tipo de Fraude					
<input checked="" type="checkbox"/> By-Pass		<input type="checkbox"/> Ligado à Revelia		<input type="checkbox"/> Ligação Clandestina	
<input type="checkbox"/> Fraude no Hidrômetro					
Evidências

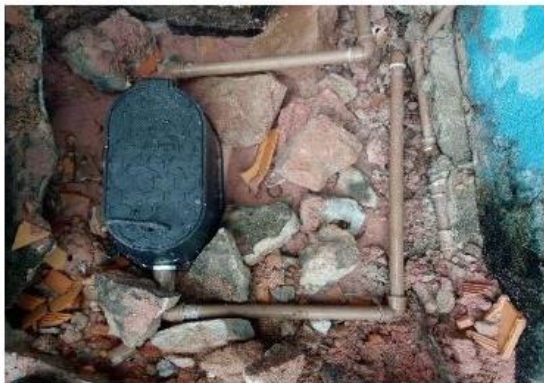
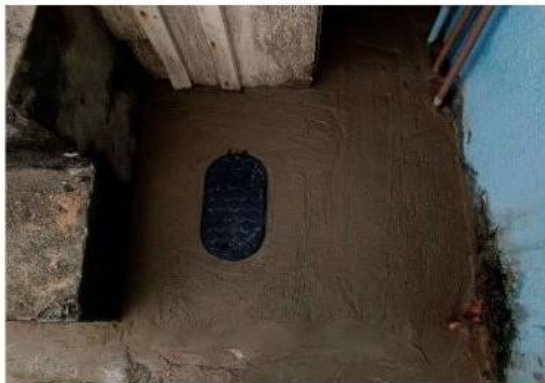
Registro 3 - Depois da Intervenção			Registro 4 - Serviço Finalizado

Observações					
SERVIÇO EXECUTADO NO DIA 17/12/2021 COM HIDRÔMETRO INSTALADO Nº DE SÉRIE: A21F170100 CONFORME OS: 4245992 REGISTRADO NO GSAN, CASO HAJA MUDANÇA DE EQUIPES, SEGUIR O RELATO DE ENCERRAMENTO DA ORDEM DE SERVIÇO. CONFIRMADA IRREGULARIDADE: BY-PASS

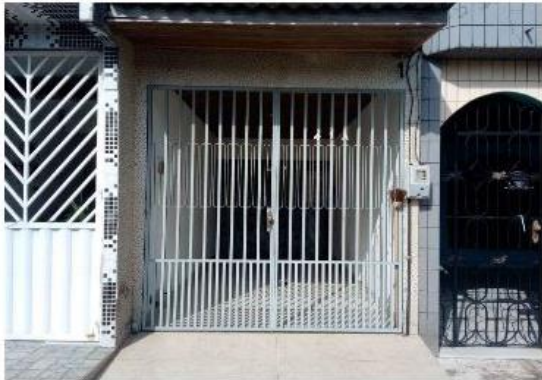
Registro 1 - Fachada do Imóvel			Registro 2 - Antes da Intervenção

Registro 3 - Depois da Intervenção			Registro 4 - Serviço Finalizado		
Observações					
SERVIÇO EXECUTADO NO DIA 17/12/2021 COM HIDRÔMETRO INSTALADO Nº DE SÉRIE: A21F176831 CONFORME OS: 4236154 REGISTRADO NO GSAN, CASO HAJA MUDANÇA DE EQUIPES, SEGUIR O RELATO DE ENCERRAMENTO DA ORDEM DE SERVIÇO. CONFIRMADA IRREGULARIDADE: VISOR DANIFICADO

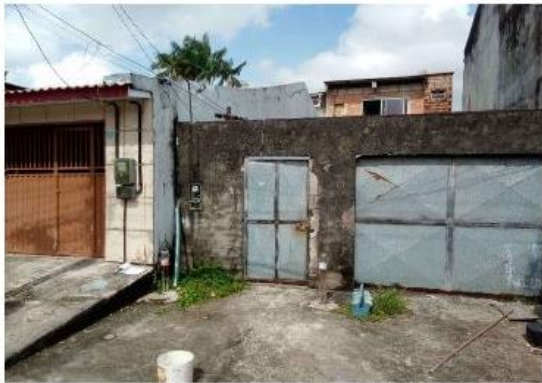
Registro 1 - Fachada do Imóvel			Registro 2 - Antes da Intervenção

Observações					
SERVIÇO EXECUTADO NO DIA 17/12/2021 COM HIDRÔMETRO INSTALADO Nº DE SÉRIE: A21F16835 CONFORME OS: 4246001 REGISTRADO NO GSAN, CASO HAJA MUDANÇA DE EQUIPES, SEGUIR O RELATO DE ENCERRAMENTO DA ORDEM DE SERVIÇO. CONFIRMADA IRREGULARIDADE: LIGAÇÃO À REVELIA
