**RESTAURAÇÃO DA BASÍLICA SANTUÁRIO NOSSA SENHORA DE  
NAZARÉ: UM ESTUDO DE CASO SOBRE AS TÉCNICAS UTILIZADAS  
NA PRIMEIRA OBRA DE RESTAURO, EM 115 ANOS DE CONSTRUÇÃO**

**Belém - PA  
Dezembro/2024**

Trabalho de Conclusão de Curso apresentado a Faculdade de Engenharia Civil do Instituto de Tecnologia da Universidade Federal do Pará, como parte dos requisitos para obtenção do título de Bacharel em Engenharia Civil.

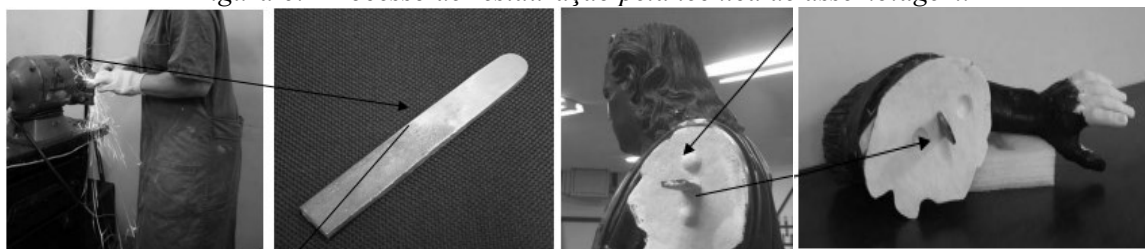
Ribeiro (2010), explana sobre o processo de conservação e restauração da escultura “Oscar” no Museu Nacional de Belas Artes, onde utilizou-se da técnica de assemblagem em uma escultura. A intervenção é descrita da seguinte maneira: inicialmente o processo é pautado na busca pela história detalhada das alterações que levaram a peça a sofrer uma danificação, seguido da identificação das perdas e das partes que já não estão aptas a cumprir seus papéis no todo da obra, após essa identificação são realizadas as limpezas mecânicas e químicas, isto com testes preliminares, para evitar possíveis problemas com os produtos utilizados. Feito isto, é realizada a retirada daquilo que está em falta ou em excesso na obra de arte, impedindo a leitura final da obra, assim sendo, caso haja, é possível identificar as intervenções com materiais incompatíveis com os da obra.

*Figura 6: Processo de restauração pela técnica de assemblagem.*

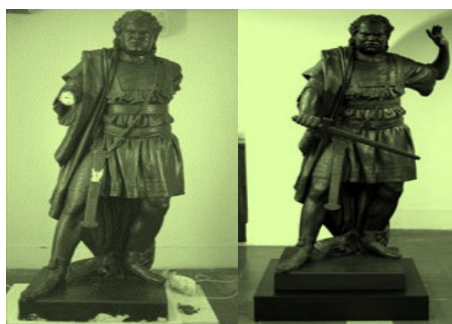
Ribeiro (2010) afirma que o material utilizado para recompor a peça, deve apresentar características físicas, químicas e biológicas próximas a do original, para se evitar alterações futuras, como: rachaduras, fissuras e craquelês. Na restauração da escultura “Oscar”, utilizou-se, além do gesso e adesivo, arame para amarração, barra chata para sustentação do braço e tarugos de latão para reforçar o interior da base (Figura 25 e 29)

*Figura 7: Escultura “Oscar”. (a) Antes. (b) Depois.*

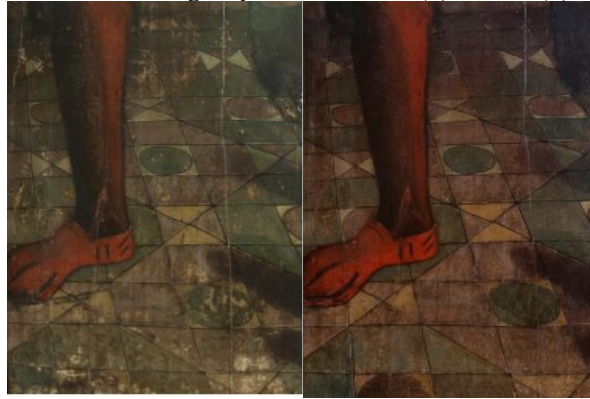
Para executar a reintegração das lacunas, foi inicialmente necessária a colocação de massas para preenchimento. Após a remoção das repinturas, utilizou-se resina epóxida para madeira para amenizar os desníveis causados pelo desbarte, a massa foi propositalmente pigmentada antes da aplicação, devido à grande dimensão da lacuna.

Figura 8: Obra “Flagelação de Cristo” (a) antes; (b) depois.

A reintegração teve início com a aplicação de verniz e pigmento, utilizando uma mistura de verniz e solvente. O solvente escolhido foi o *White Spirit*, enquanto o verniz selecionado foi o verniz sintético para retoques, conhecido por seu baixo peso molecular, durabilidade, estabilidade e rápida secagem.
