UNIVERSIDADE FEDERAL DO PARÁ
CAMPUS UNIVERSITÁRIO DE TUCURUÍ
FACULDADE DE ENGENHARIA CIVIL

**AVALIAÇÃO FUNCIONAL E ESTRUTURAL DO PAVIMENTO NAS
PRINCIPAIS VIAS DO MUNICÍPIO DE TUCURUÍ**

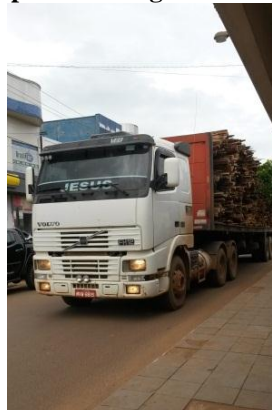
Figura 37 - Transporte de carga na Av. Veridiano Cardoso

Assim, foi necessário realizar o levantamento do VMD (Volume Médio Diário) para as vias Rua Lauro Sodré e Avenida Veridiano Cardoso, visto que as mesmas apresentam, nos trechos analisados, uma peculiaridade em seu tráfego em relação às demais vias, pois estas vias possuem um tráfego constante de veículos de médio e grande porte (conforme Figura 37), uma vez que elas coincidem com a Rodovia Br 422 (Rodovia de ligação entre Novo Repartimento e Limoeiro do Ajuru) e com a Rodovia Transcametá (nome dado ao trecho de rodovia que faz ligação entre Tucuruí e o Município de Cametá), sendo utilizada para o escoamento do tráfego para outras regiões.
