**PATOLOGIAS CONSTRUTIVAS EM AUTOCONSTRUÇÃO: estudo de caso das  
manifestações patológicas em moradias autoconstruídas do bairro Jardim Corcetti, em  
Varginha/MG.**

## 6.6.1 Relatório técnico – Moradia A

## 6.6.2 Relatório técnico – Moradia B

## 6.6.3 Relatório técnico – Moradia C

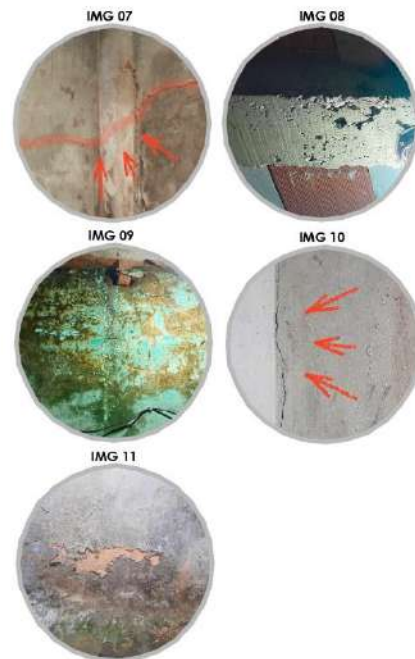
PLANTA DE PATOLOGIAS "MORADIA A"  
ESCALA 1:100

**IMG 07: TRINCA EM PAREDE LATERAL, PILAR E PAREDE POSTERIOR (MURO DE CONTENÇÃO)**

**IMG 09: INFILTRAÇÃO DESCENDENTE POR AUSÊNCIA DE RUFO NO TELHADO - MOFO E FISSURAS MAPEADAS**

**IMG 10: FISSURA VERTICAL EM CANTO, DECORRENTE DA FALTA DE AMARRAÇÃO ENTRE PILAR E PAREDE DE ALVENARIA**

Realizar reforço estrutural para os muros já existentes: construir quatro novos pilares, um em cada canto da cozinha, realizar o vigamento entre eles (em altura de meia parede), de modo a permitir o escoramento dos muros trincados por esses novos elementos estruturais.

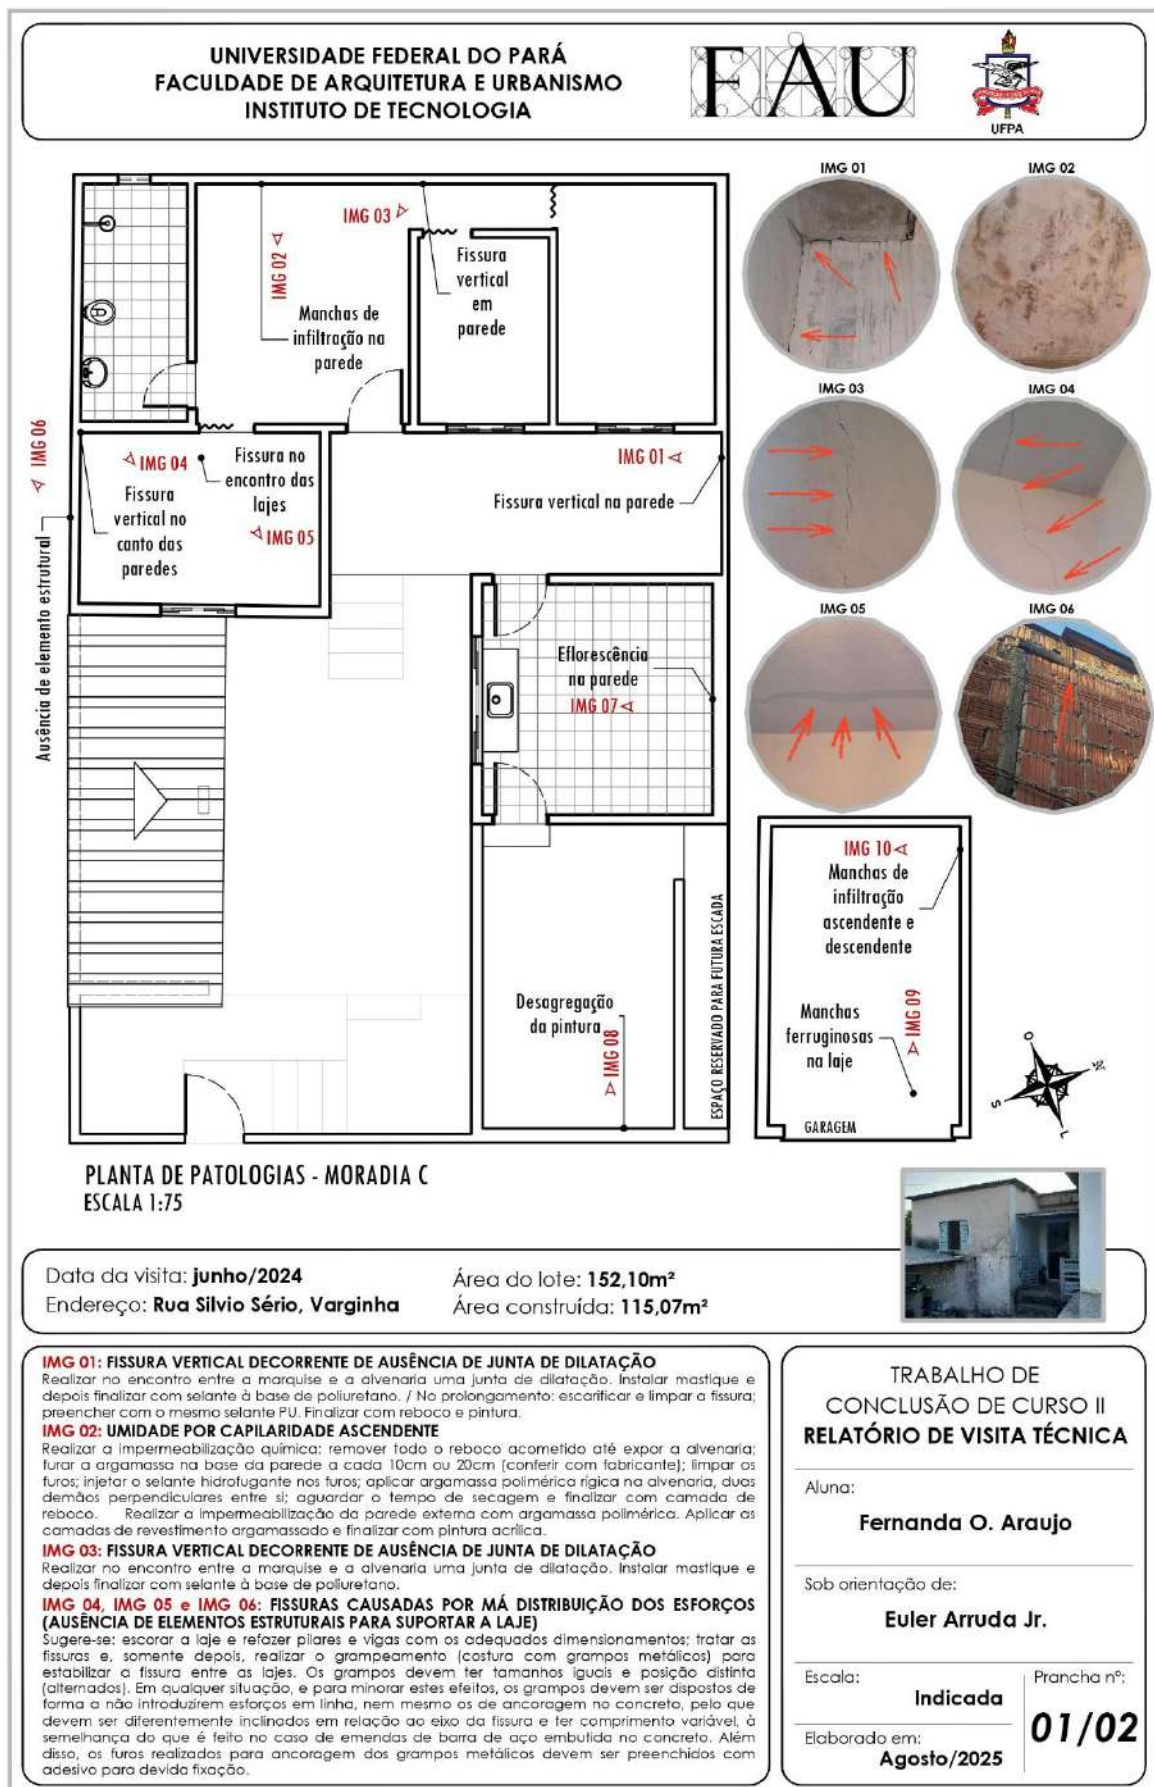
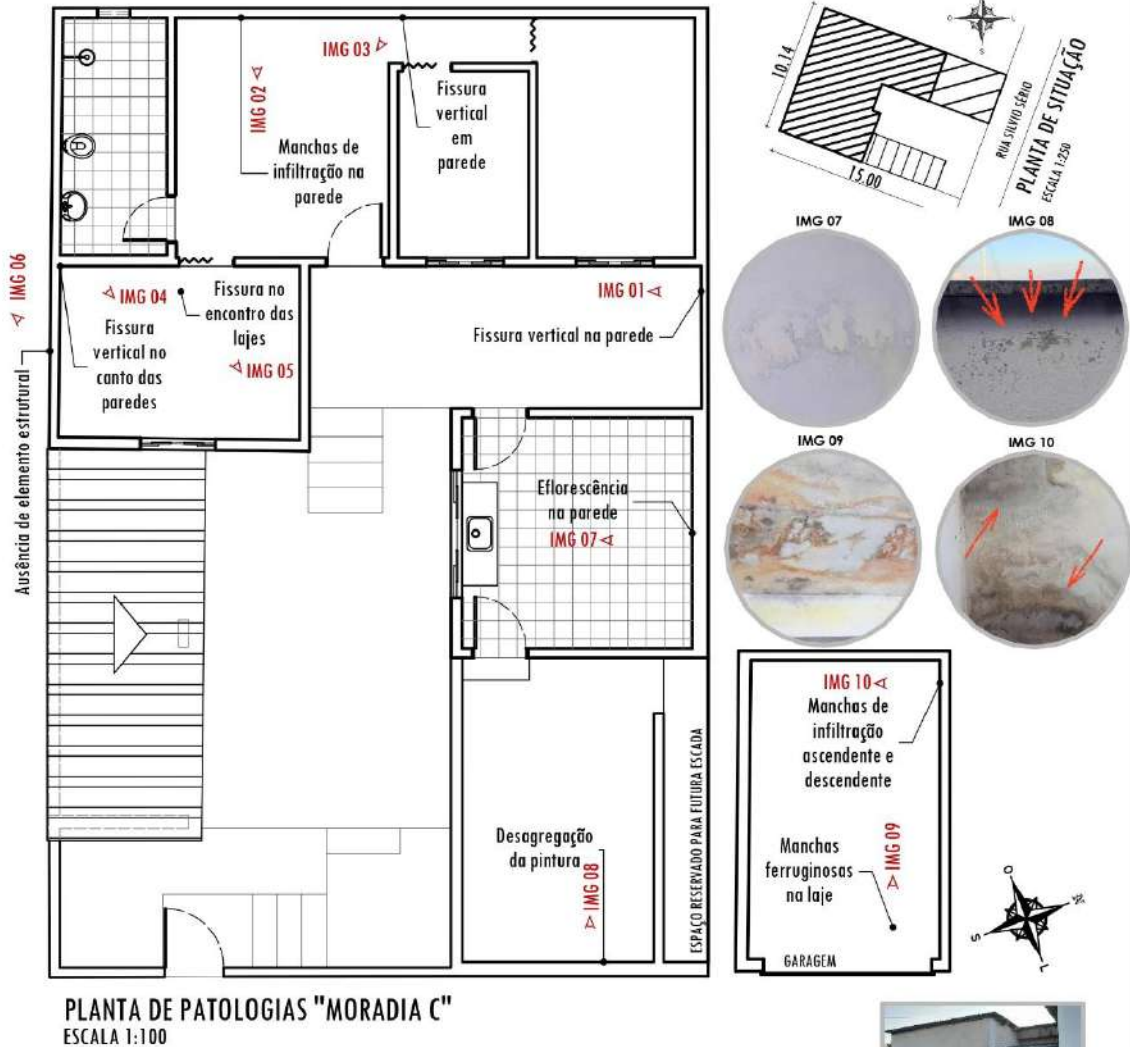
**IMG 10: INFILTRAÇÃO OCASIONADA POR UMIDADE DESCENDENTE E POR CAPILARIDADE ASCENDENTE**

Reforçar a laje com nova camada de concreto, para adequado recobrimento da malha de distribuição. Instalar ralo para escoamento da água das chuvas antes da concretagem. Impermeabilizar a laje e paredes da platibanda com manta asfáltica; instalar revestimento cerâmico para permitir o uso do terraço sem comprometimento da impermeabilização. / Na parte inferior: escarificar e preencher as fissuras existentes com selante PU, lixar e pintar o teto.

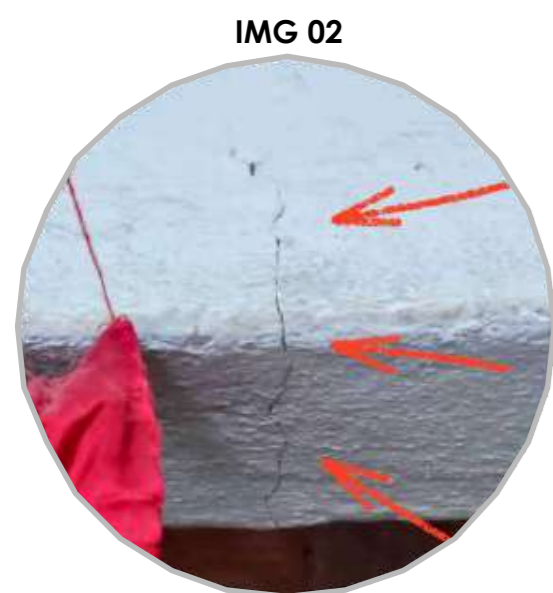
IMG 02

**IMG 02: FISSURA EM VIGA DECORRENTE DE ESFORÇO POR FLEXÃO**

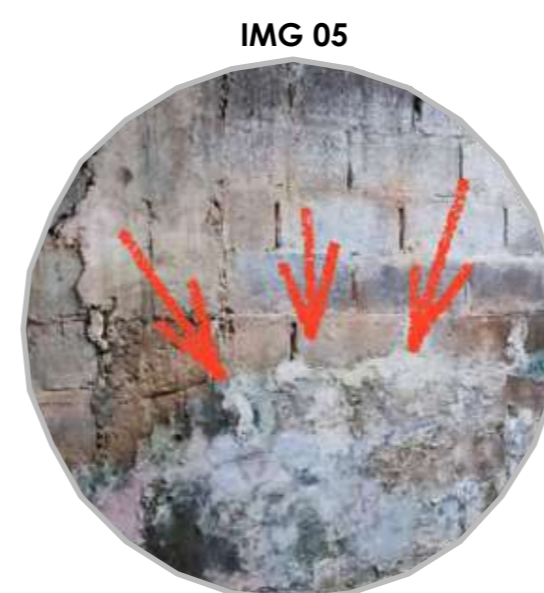
IMG 05

**IMG 05: INFILTRAÇÃO POR AUSÊNCIA DE IMPERMEABILIZAÇÃO EM MURO DE CONTENÇÃO - PROLIFERAÇÃO DE MICROORGANISMOS E EFLORESCÊNCIA**

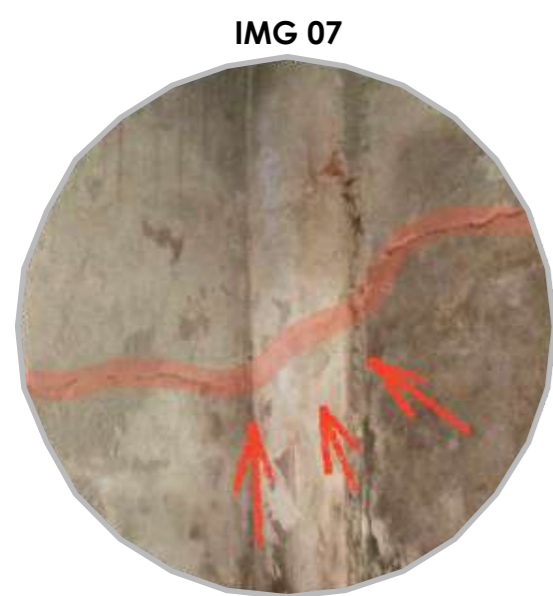
IMG 07

**IMG 07: TRINCA EM PAREDE LATERAL, PILAR E PAREDE POSTERIOR (MURO DE CONTENÇÃO)**

Realizar reforço estrutural para os muros já existentes: construir quatro novos pilares, um em cada canto da cozinha, realizar o vigamento entre eles (em altura de meia parede), de modo a permitir o escoramento dos muros trincados por esses novos elementos estruturais.

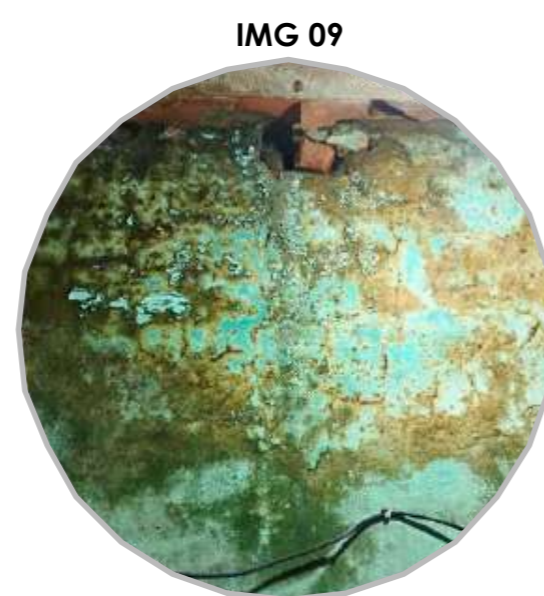
IMG 09

**IMG 09: INFILTRAÇÃO DESCENDENTE POR AUSÊNCIA DE RUFO NO TELhado - MOFO E FISSURAS MAPEADAS**

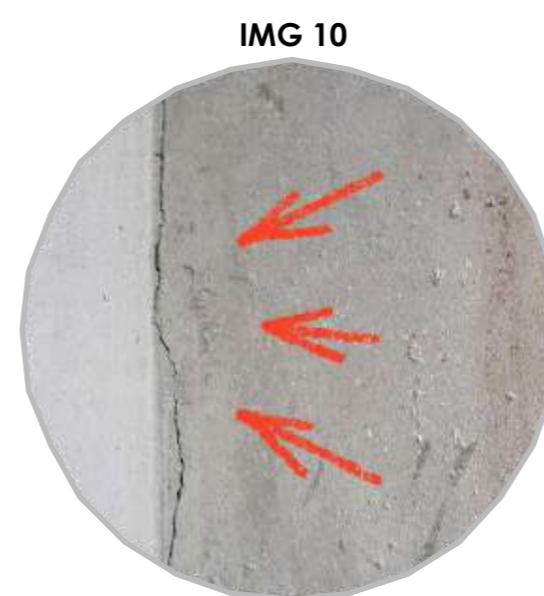
IMG 10

**IMG 10: FISSURA VERTICAL EM CANTO, DECORRENTE DA FALTA DE AMARRAÇÃO ENTRE PILAR E PAREDE DE ALVENARIA**

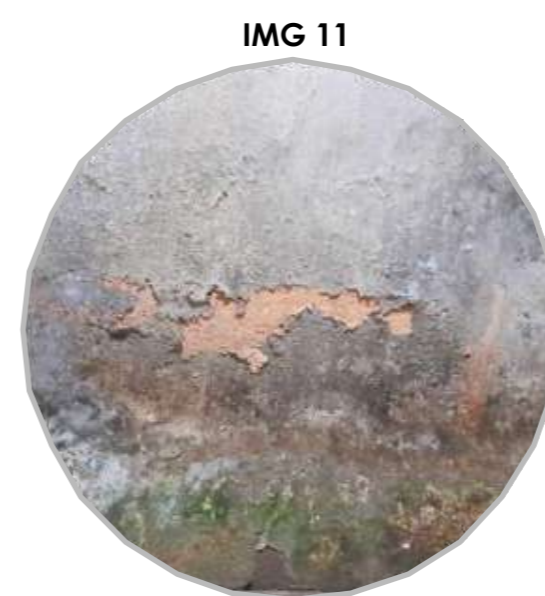
IMG 11

**IMG 11: PULVERULÊNCIA DEVIDO UMIDADE CAUSADA POR INEFICIÊNCIA DE IMPERMEABILIZAÇÃO E AUSÊNCIA DE SISTEMA DE REVESTIMENTO CERÂMICO E REJUNTAMENTO**

Remover o revestimento cerâmico do piso; remover o reboco das paredes na parte interna do box; limpar a superfície de materiais pulverulentos; umedecer a superfície; realizar impermeabilização de todo o contrapiso com argamassa polimérica rígida; impermeabilizar as paredes até a altura de 1,60; utilizar tela de poliéster embebida da argamassa nas arestas e ralo. Aplicar uma demão; aguardar a secagem; aplicar a segunda demão em sentido perpendicular ao aplicado anteriormente; aguardar a cura e finalizar com a instalação de revestimento cerâmico no piso e paredes.

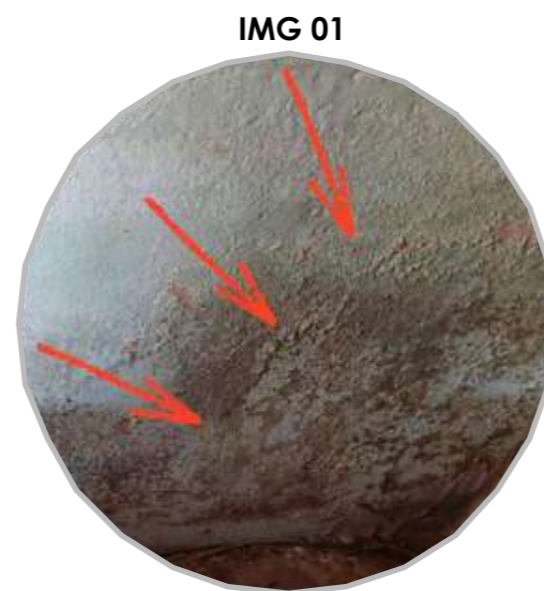
IMG 01

**IMG 01: MOFO NA BASE PAREDE DEVIDO UMIDADE**

Realizar a impermeabilização química: remover todo o reboco acometido até expor a alvenaria; com a furadeira, furar a argamassa na base da parede a cada 10cm ou 20cm (conferir com fabricante); limpar os furos; injetar o selante hidrofugante nos furos; aplicar argamassa polimérica rígida na alvenaria e finalizar com camada de reboco.

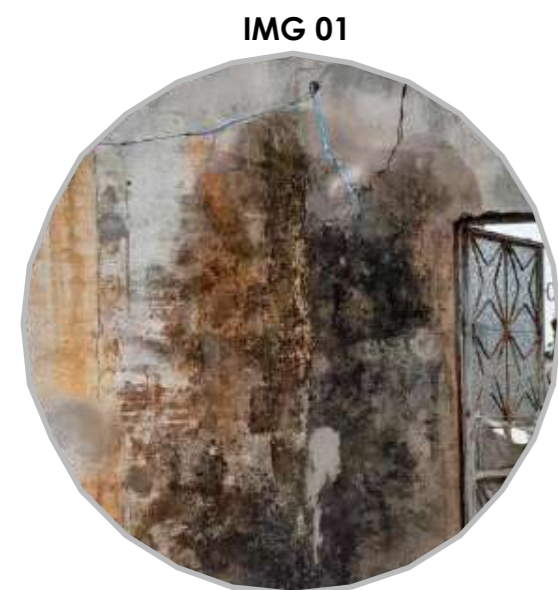
IMG 01

**IMG 01: VAZAMENTO DE TUBULAÇÃO EM PAREDE EXTERNA E FISSURA VERTICAL DECORRENTE DE AUSÊNCIA DE AMARRAÇÃO ENTRE PILAR E ALVENARIA**

Identificar e consertar o vazamento. Remover o reboco comprometido; aplicar selante a base de poliuretano na fissura; instalar tela metálica galvanizada sobre o pilar, passando 20cm para cada lado das alvenarias; fixar a tela com pinos metálicos, aplicar chapisco e refazer o revestimento argamassado com aditivo impermeabilizante; pintar com tinta acrílica.

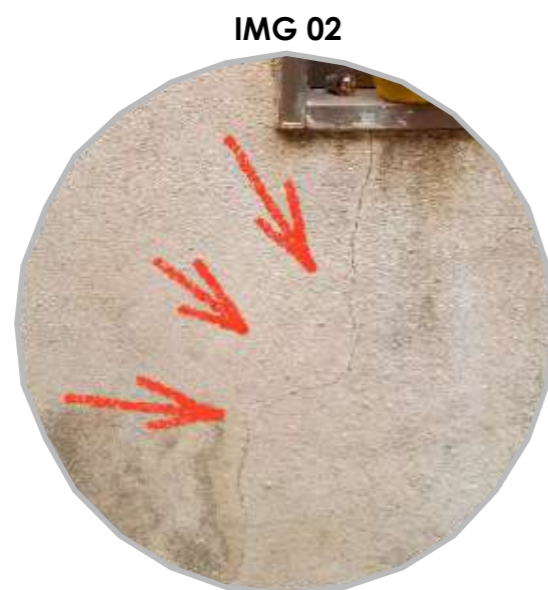
IMG 02

**IMG 02: FISSURA DIAGONAL EM CANTO DE JANELA OCACIONADO POR AUSÊNCIA DE CONTRAVERGA**

Instalar contraverga que avance 30cm a mais para cada lado do vão da janela. Caso não seja instalada a contraverga: remover o reboco na área ao redor da fissura; instalar tela metálica; fixar a tela com pinos metálicos; aplicar chapisco; refazer o revestimento argamassado com aditivo impermeabilizante; pintar a parede com tinta acrílica.

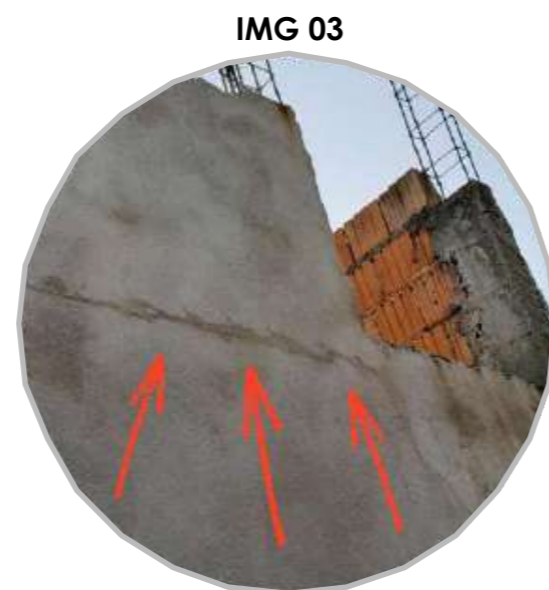
IMG 03

**IMG 03: FISSURA HORIZONTAL ENTRE A LAJE E A PLATIBANDA CAUSADA POR DILATAÇÃO TÉRMICA**

Instalar telhado de fibrocimento sobre a laje. Remover uma faixa do revestimento argamassado, escarificar a fissura; limpar o local para remover material solto ou pulverulento; aplicar selante a base de poliuretano; instalar tela metálica fixada na viga e na alvenaria com pinos metálicos; aplicar chapisco e reboco subsequente.
