**UNIVERSIDADE FEDERAL DO PARÁ**  
**INSTITUTO DE GEOCIÊNCIAS**  
**FACULDADE DE GEOLOGIA**  
**CURSO DE PÓS-GRADUAÇÃO *LATO SENSU* À DISTÂNCIA**

**CARACTERIZAÇÃO E ANÁLISE DOS ACIDENTES COM BARRAGENS DE  
REJEITO DE MINERAÇÃO NO ESTADO DE MINAS GERAIS**

Monografia apresentada ao curso de Pós Graduação *Lato Sensu* à Distância em Geologia de Minas e Técnicas de Lavra a Céu Aberto do Instituto de Geociências da Universidade Federal do Pará - UFPA, em cumprimento às exigências para obtenção do grau de Especialista.

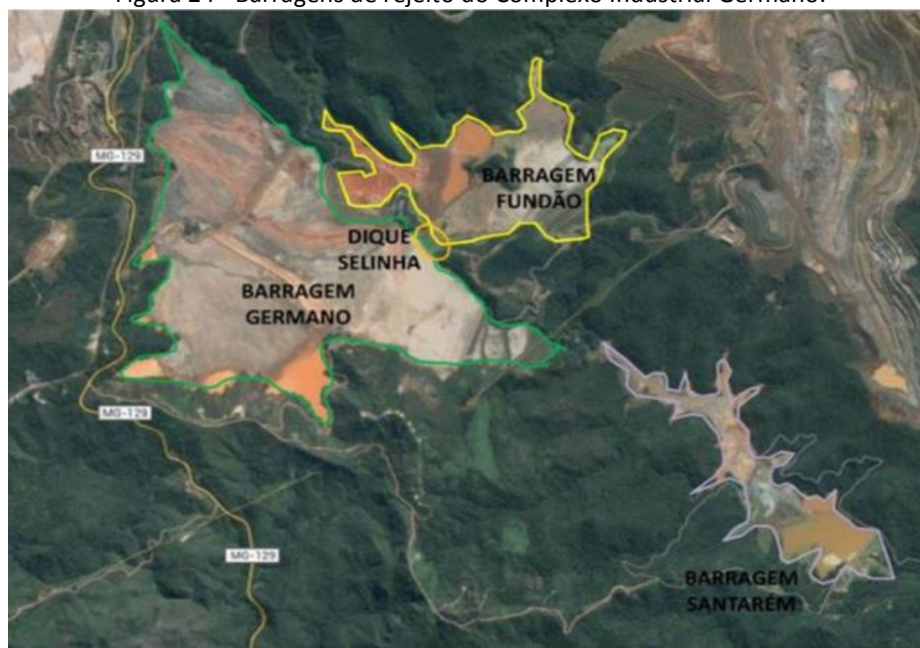
Figura 24 - Barragens de rejeito do Complexo Industrial Germano.

O Complexo Industrial de Germano pertencente à Samarco Mineração S/A, de propriedade da Vale S/A e da Anglo - Australiana BHP Billiton Brasil Ltda., localiza-se no município de Mariana. Até a data do acidente, o complexo contava com três barragens de rejeitos, denominadas Santarém, Fundão e Germano. A Figura 24 mostra a disposição das mesmas no complexo (BACIA DO RIO DOCE, 2015).

O volume armazenado na barragem de Fundão no dia da ruptura, era de cerca de 50 milhões de m<sup>3</sup> de rejeitos de minério de ferro, no entanto, as informações inseridas no Banco de Declarações Ambientais da FEAM, informa que a barragem poderia armazenar somente 45.000.000 m<sup>3</sup> de rejeitos. O rompimento da estrutura de contenção, liberou um volume estimado de 34 milhões de m<sup>3</sup> de rejeitos, causando diversos impactos socioeconômicos e ambientais, ficando os outros 16 milhões de m<sup>3</sup> depositados nas adjacências da barragem (IBAMA, 2015).

A ruptura causou um efeito em cadeia, provocando o galgamento da barragem Santarém que acumulava água. Dessa forma, quando o material contido na barragem rompida chegou a Santarém, a água ali contida diluiu ainda mais o rejeito aumentando a velocidade da lama, causando grande dano. A barragem Santarém, concebida para armazenamento de rejeito e água, localiza-se a jusante das barragens Germano e Fundão. Encontrava-se com 33,1 metros de altura do maciço e 0,76 x 10<sup>6</sup> m<sup>3</sup> de volume, segundo dados do Relatório de Auditoria da estrutura de 2015. A onda de rejeitos galgou o barramento de Santarém erodindo severamente o talude de jusante, descalçando o pé do talude e comprometendo a saída do dreno interno e a própria estabilidade do maciço (FEAM, 2016).
