UNIVERSIDADE FEDERAL DO PARÁ
CAMPUS UNIVERSITÁRIO DE ANANINDEUA
FACULDADE DE ENGENHARIA DE MATERIAIS

**CARACTERIZAÇÃO MECÂNICA, MACRO E MICROESTRUTURAL DE TRILHOS
FERROVIÁRIOS DO TIPO TR-68 EM CONDIÇÕES DE NOVO E USADO**

Trabalho de Conclusão de Curso apresentado à Faculdade de Engenharia de Materiais, da Universidade Federal do Pará, Campus Ananindeua, como requisito para obtenção do título de Bacharela em Engenharia de Materiais.

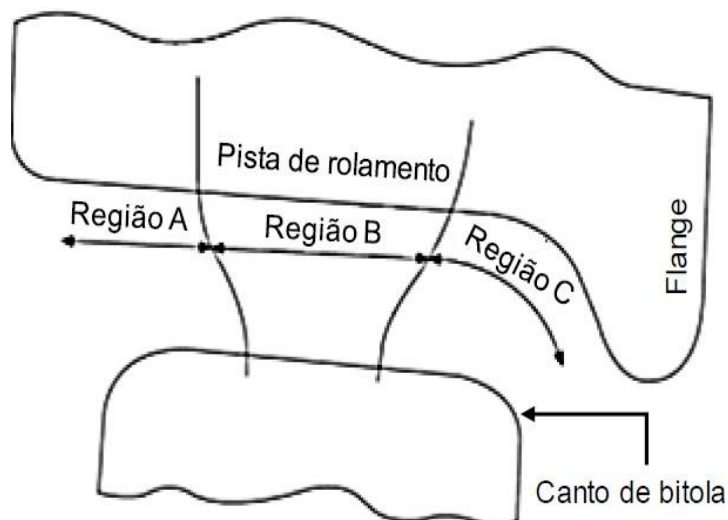
Segundo Bauri (2020), no contato roda-trilho ocorrem dois tipos de movimento de interação entre as partes: o rolamento, o deslizamento e a interação entre ambos. As regiões de contato podem ser divididas em três, como mostra a Figura 5:

- Região A - Contato da região adjacente ao aro externo da roda e o trilho. Possui menor contato entre as regiões e ocorre elevadas tensões, causando desgaste heterogêneo;
- Região B - Contato entre a pista de rolamento da roda e do trilho ferroviário. Geralmente em trajetória retilínea ou curvas com raios elevados;
- Região C - A flange da roda entra em contato com essa região do canto da bitola frequentemente em trechos de curvas, aumentando as tensões de contato e a taxa de desgaste.

Figura 5 – Regiões de contato da roda ferroviária com o trilho.

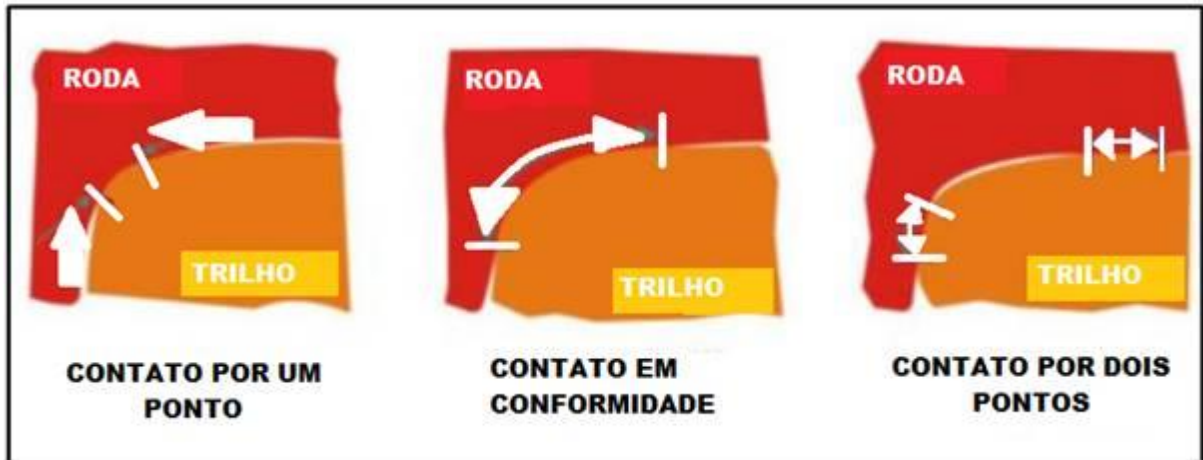
Do mesmo modo, o desgaste é causado por tensões de contato, que são causados por pressão sobre área limitada e resultam em falhas de fadiga, que inicia com uma fratura localizada (trinca) (VIDON *et al.*, 2022). Na Figura 6, mostra o comportamento dos 3 tipos de tensões. Existem 3 tipos de contato que são responsáveis por diferentes tensões:

Figura 6 – Região do boleto onde surgem as tensões de contato.

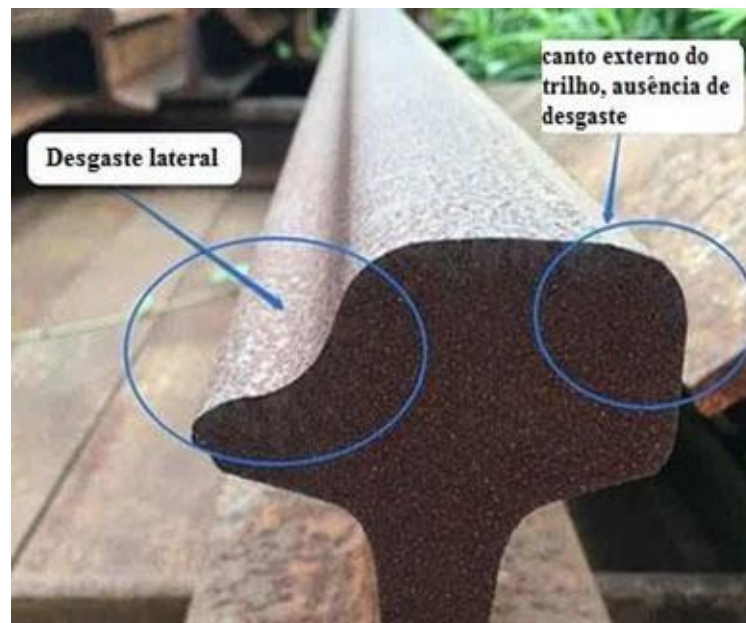
Na Figura 7, mostra um desgaste lateral que é um dos defeitos causados por movimentos repetitivos.

Figura 7 – Presença do desgaste lateral no canto da bitola de trilho ferroviário.

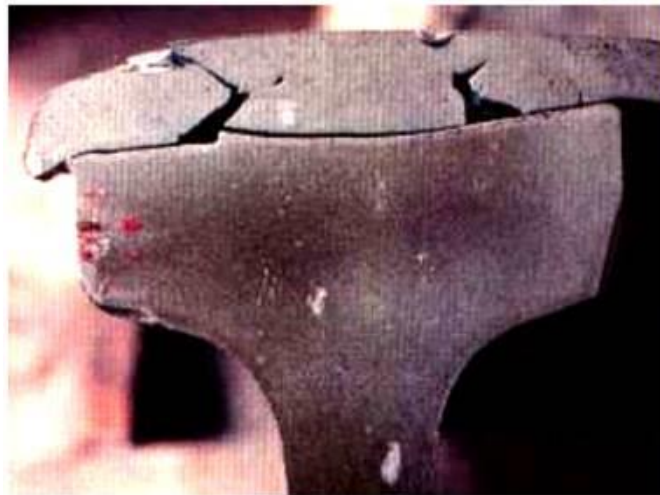
A trinca horizontal no boleto é facilmente encontrada em certas vistorias de manutenção. Podendo causar o deslocamento completo do boleto, atingindo grandes comprimentos. A Figura 11 a seguir, mostra trinca que está no plano horizontal.

Figura 11 – Trinca horizontal no boleto.

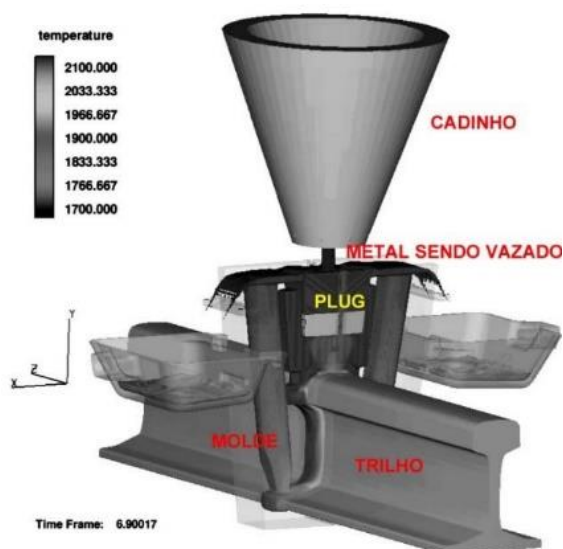
A Figura 14, mostra os componentes usado no processo de soldagem aluminotérmica.

Figura 14 – Representação esquemática de processo de soldagem aluminotérmica de trilho.

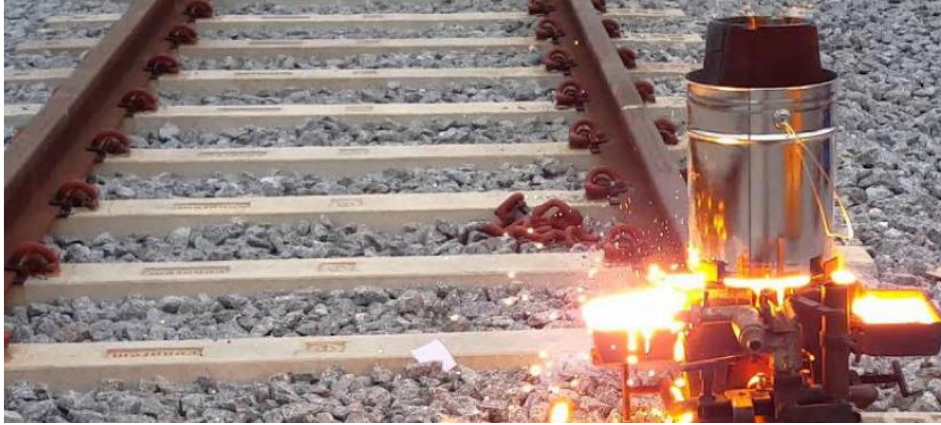
Os equipamentos utilizados para o processo de soldagem aluminotérmica são: cadinhos, moldes, mistura aluminotérmica, pasta de vedação e sistema de pré-aquecimento (OLIVEIRA, 2019). Ainda segundo o autor, a pré-etapa do processo de soldagem são: preparação, montagem e aquecimento. A Figura 15 mostra o posicionado sobre o trilho. Posteriormente, as etapas do processo de soldagem são distribuídos nas seguintes ordens:

Figura 15 – Processo de soldagem aluminotérmica em trilho.

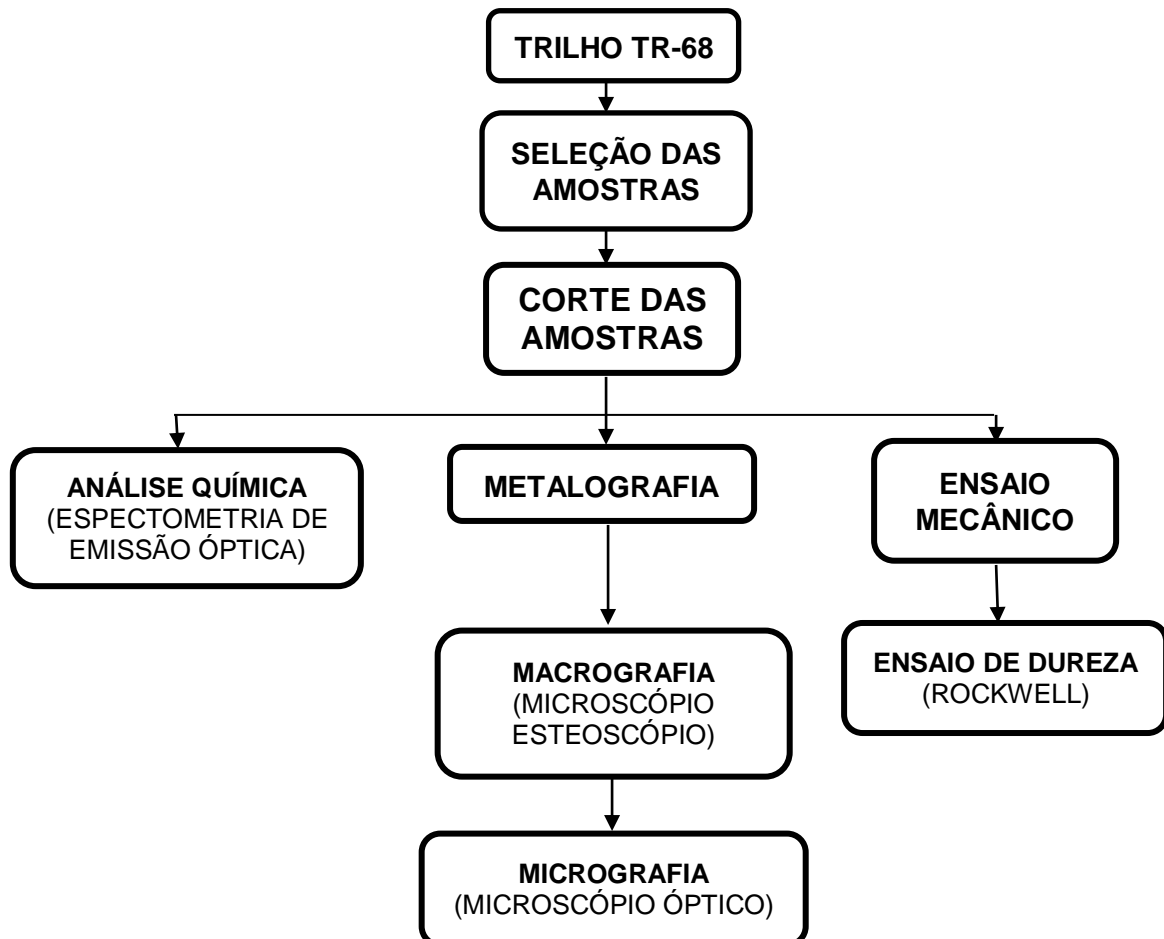
As etapas deste trabalho foram realizadas no Laboratório de Metalografia e Tratamento Térmico pertencente ao Grupo de Pesquisa em Engenharia de Materiais - GPEMAT/UFPA. A metodologia utilizada, pode ser melhor apresentada na Figura 16.

Figura 16 – Fluxograma esquemático da metodologia aplicada no desenvolvimento do trabalho.

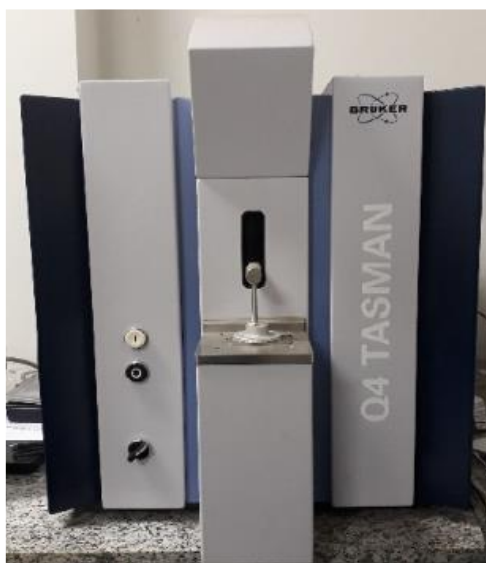
A composição química dos trilhos ferroviários foi determinada através do espectrômetro de emissão óptica da marca BRUKER®, modelo Q4 TASMAN, como mostra a Figura 21, de propriedade do laboratório do GPEMAT. Como os trilhos correspondentes foram utilizados em trabalhos anteriores pelos autores Miranda, (2020) e Reis *et al.*, (2021), as composições químicas médias serão abordadas neste trabalho.

Figura 21 – Espectrometro de emissão óptica.

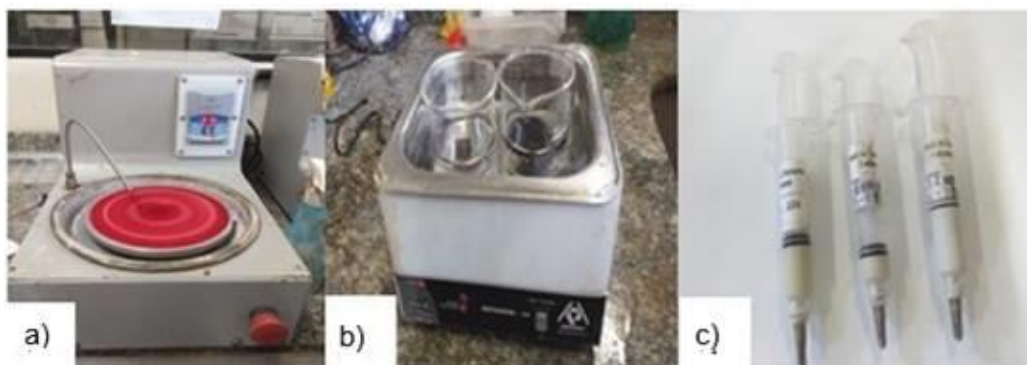
A seguir as amostras foram lavadas em banho de álcool dentro de uma cuba ultrassônica, a fim de remover quaisquer resquícios de lixa que pudessem influenciar negativamente o processo de polimento. Esta etapa corresponde a utilização da pasta de diamante e o pano de polimento adequado, com o objetivo de tornar a superfície da amostra espelhada e livre de riscos. As granulometrias utilizadas no polimento foram de 6, 3 e 1 μm . A Figura 22, mostra as etapas realizadas na metalografia.

Figura 22 – a) Politriz, b) Cuba ultrassônica e c) Pastas de diamante.

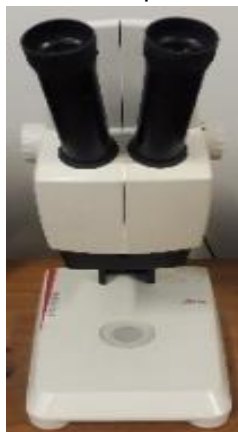
A análise macroestrutural foi realizada na região transversais do canto externo do boleto em ambos os trilhos. Para realização da análise, foi utilizado o microscópio estereoscópio da marca Leica Microsystems EZ4 HD, mostrado na Figura 23.

Figura 23 – Microscópio estereoscópio.

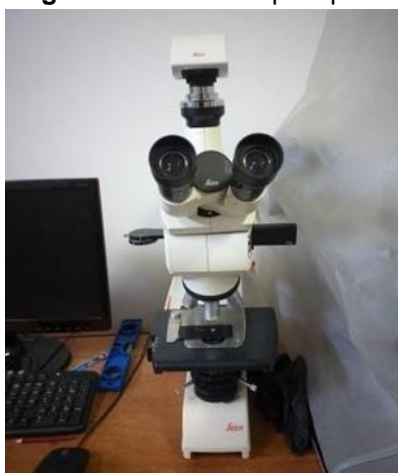
A microestrutura do trilho usado e do trilho novo foi avaliada utilizando o microscópio óptico da LEICA® modelo DM750-MC120HD, no Laboratório de Ensaio Mecânicos do GPEMAT. A Figura 24, exibe o equipamento utilizado.

Figura 24 – Microscópio óptico.

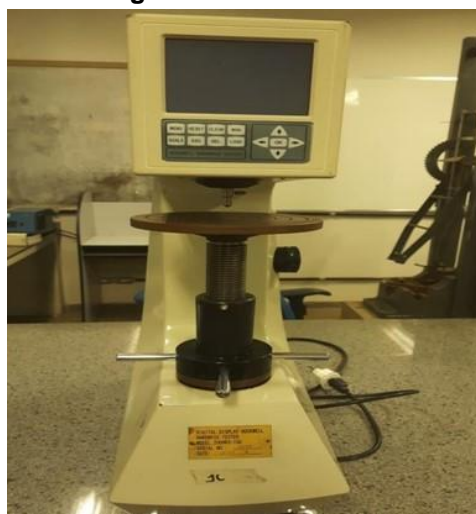
Os ensaios de dureza foram realizados em um equipamento, de modelo DIGITAL DISPLAY ROCKWELL HARDNESS TESTER MODEL 200HRS-150, na Figura 25, configurado na escala Rockwell C (HRC) e baseados na norma ABNT NBR ISO 6508-1 (2019). Esta etapa foi subdividida em duas partes: dureza transversal e longitudinal.

Figura 25 – Durômetro.

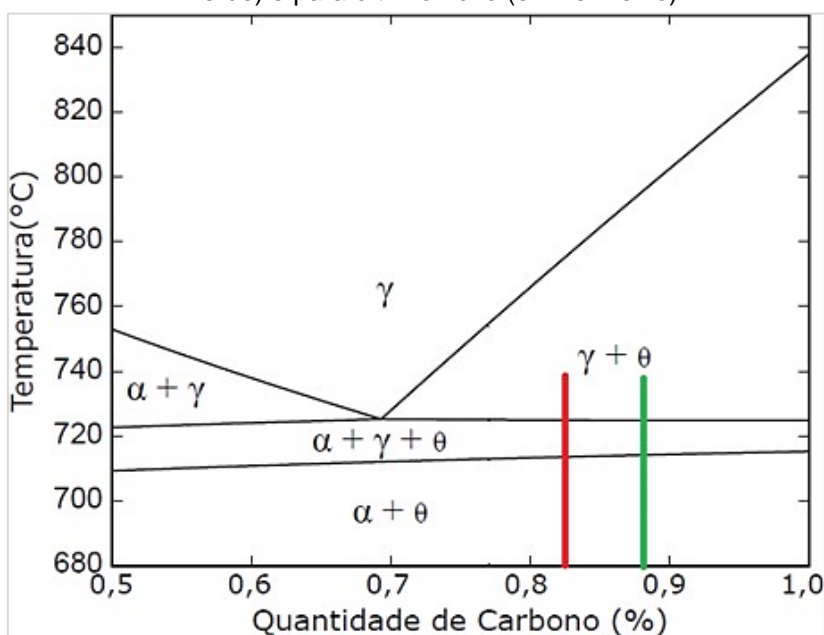
Na Figura 28, o gráfico plotado apresenta a composição de C no diagrama de fases, e notou-se que este situa-se na região hipereutetóide com regiões de equilíbrio entre ferrita (α), austenita (γ) e cementita (θ).

Figura 28 – Faixa de composição química do carbono no diagrama de fases para o trilho usado (em verde) e para o trilho novo (em vermelho).

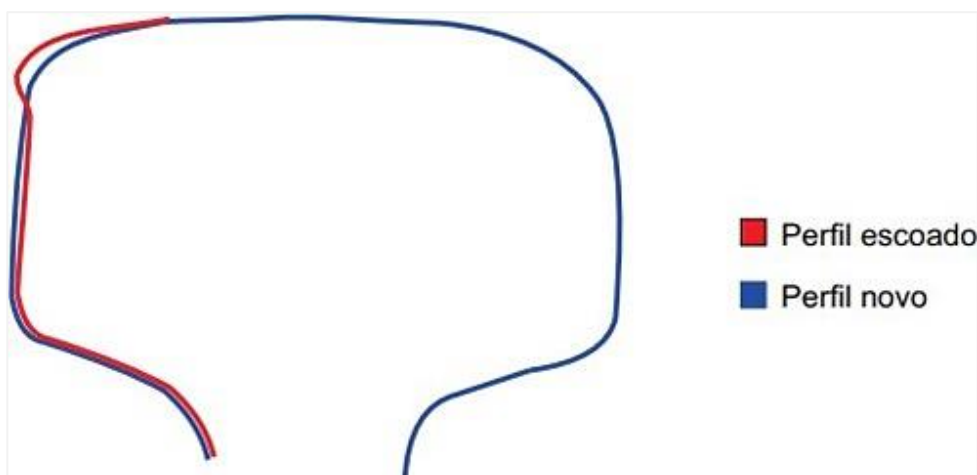
Em relação ao trilho usado, a sua seção transversal difere da seção do trilho novo, no que diz respeito ao desgaste e ao escoamento de material, formando uma espécie de “língua” na região do canto externo, conforme exhibe a Figura 30.

Figura 30 – Escoamento do canto externo do trilho.

A Figura 29 e Figura 30, foram amoldadas em folhas milimetrada para evidenciar a diferença dos perfis. Na Figura 29, são exibidas as seções transversais

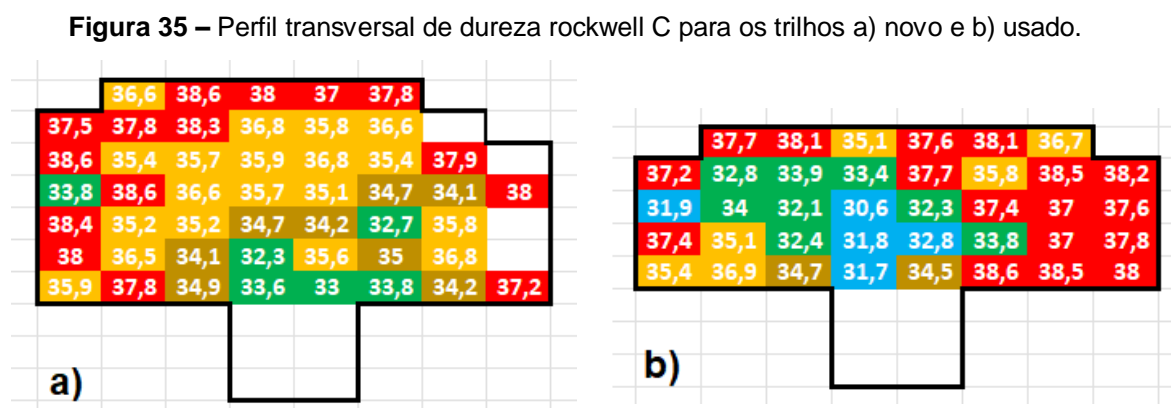
A Figura 35 apresenta os resultados obtidos do ensaio de dureza *Rockwell* da seção transversal do trilho novo (a) e do trilho usado (b). No trilho novo, a Figura 35a, a distribuição de dureza ficou em uma variação entre os limites de 33,8 HRC e 38,6 HRC para qualquer profundidade, o que demonstrou uma maior uniformidade e os maiores valores na superfície do boleto entre 37 e 38 HRC, que certamente é resultado de esforço mecânico, originado de ensaio de resistência e dureza na etapa de análise de qualidade, após fabricação.

Em relação a Figura 35b, para o trilho usado, observou-se uma variação de dureza na superfície. Mas na superfície do boleto apresentou uma menor dureza em dois pontos, nas regiões da superfície de rolamento e o canto da bitola, na faixa de 35,1 e 36,7 HRC. Esta redução dos valores apresentou o mesmo comportamento, gradual em direção ao centro do boleto. Segundo (VIDON *et al.*, 2022), provavelmente, há uma existência de dois pontos de contato, consequência de um desgaste causado por um deslizamento em caso de curvas.

Na Figura 36, as consequências do uso são visíveis na região lateral do canto da bitola, como pode ser bem visualizado na Figura 35b, onde se concentrou uma região com dureza de 37,6 HRC e chegando em valores de 38,6 HRC.

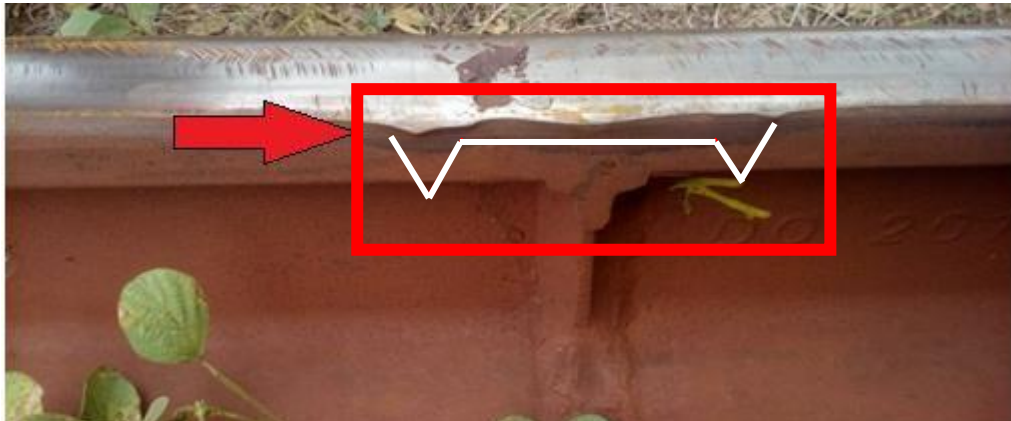
A Figura 37 apresenta a superfície de um trilho utilizado em serviço, e que exibiu uma deformação no boleto conhecida como “dente de vampiro”, esta deformação apresenta duas regiões que possuem queda nos valores de dureza, simetricamente em relação ao centro da solda (posição 0 mm). Comparando com a literatura de (PORCARO, 2017).

Figura 37 – Perfil longitudinal de dureza Rockwell C na região do escoamento, que abrange a solda aluminotérmica.

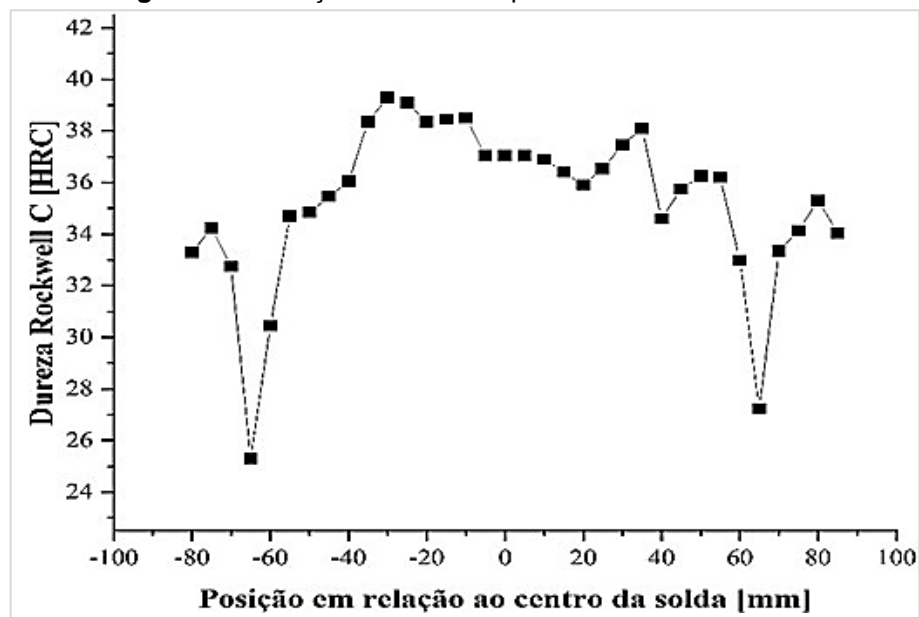
Através da Figura 38, é visível a presença de dois “vales” com menores durezas, que são bem comuns em soldas aluminotérmicas.

Figura 38 – Posição 0 mm corresponde ao centro da solda.

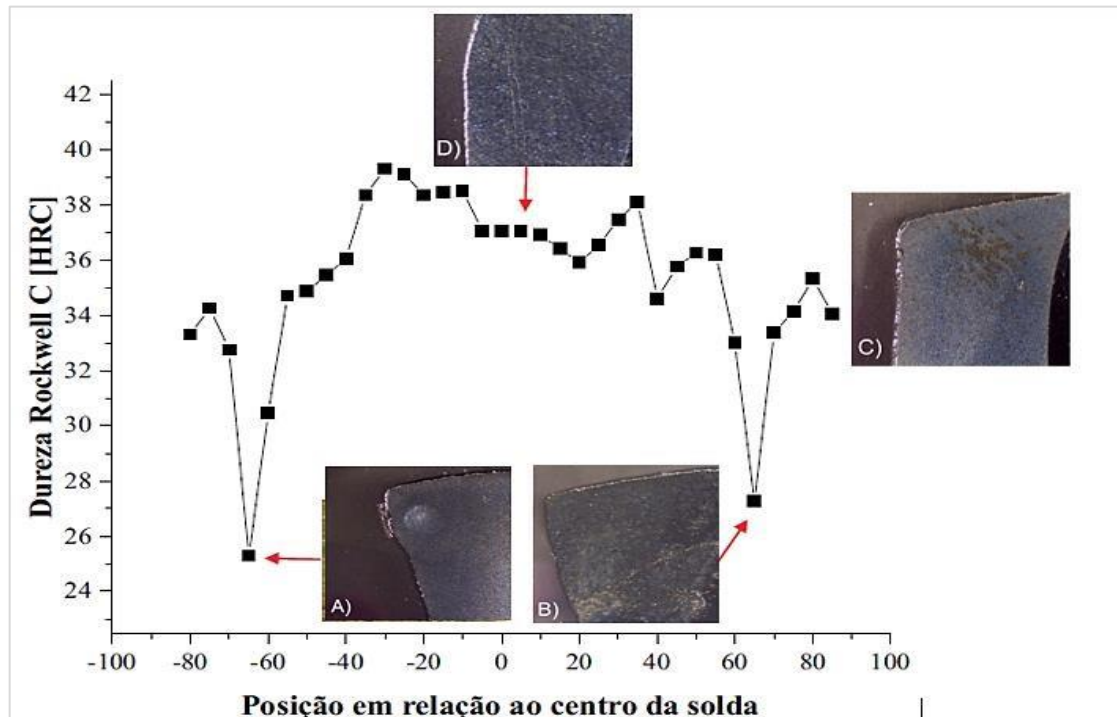
Desta forma, na Figura 40, pode-se correlacionar também a região de menor dureza com a região de maior escoamento no canto externo do trilho, uma vez que o material apresenta menor resistência mecânica, e é mais susceptível à deformação plástica.

Figura 40 – Perfil longitudinal de dureza Rockwell C e correlação a macroestrutura.

No item A e B, que estão localizadas nos vales, aproximadamente entre 26 e 28 HRC, apresentaram menor dureza devido as maiores alterações na região de escoamento.
