**PROJETO E SOLUÇÃO PARA O ABASTECIMENTO DE UM GRANDE  
CONSUMIDOR**

**ESTUDO DE CASO**

Monografia de Especialização apresentada para  
obtenção do Título de Especialista em Planejamento  
e Manejo Integrado dos Recursos Hídricos.  
Universidade Federal do Pará – UFPA.

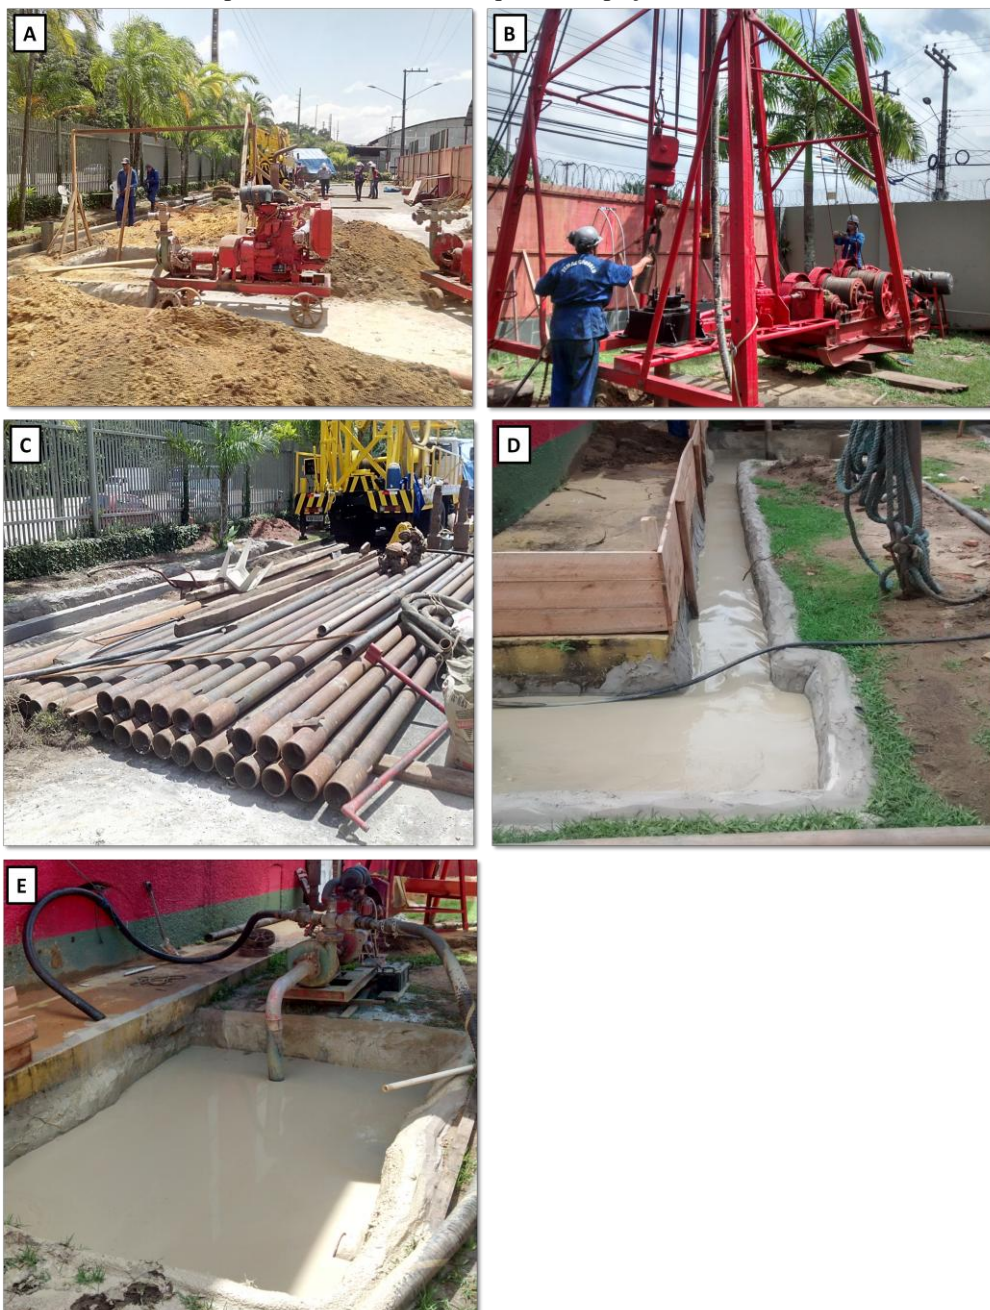
**Figura 2:** A) Vista geral da área de trabalho. Com a montagem da barraca ao fundo e preparação da área, com montagem dos equipamentos para o início dos trabalhos de perfuração. B) Equipamento chamado de perfuratriz, utilizado para perfurar o poço. C) Hastes de perfuração, que é colocada no poço através da haste de perfuração D) Canaleta por onde escorre o material que sai da perfuração. E) Tanque com a bomba do circuito de lama para onde vai o material que sai do poço.

Etapa onde foi feita a preparação do canteiro de obras, com o isolamento da área de trabalho e montagem de barraca para abrigar o material a ser utilizado (Figura 2–A). Após a preparação do canteiro da obra, foi feita a montagem de todo equipamento de perfuração, composto por perfuratriz rotativa, duas bombas de lama da marca PWR de 4x3, acopladas a motores diesel MWM de 60 HP, desareador, brocas tricônes nos diâmetros de 121/4”, 171/2” e 22” e hastes de perfuração IF de DN 41/2” (CENTENO JÚNIOR, 2014) (Figura 2–B,C).

A perfuração foi realizada pelo método rotativo com circulação de fluido de perfuração. Tal procedimento utiliza a bentonita e água ou qualquer outro material com mesma finalidade, desde que aprovado pelos órgãos competentes de fiscalização específicos. O uso de polímeros (carboximetilcelulose) de forma exclusiva ou associado à bentonita é uma opção para a composição do fluido de perfuração (Figura 2–E).

perfil litológico do furo (Figura 2 –D). Após o término da perfuração de sondagem e a execução da perfilagem geofísica, é feito o alargamento do poço, permitindo assim a instalação da tubulação de encamisamento do poço.

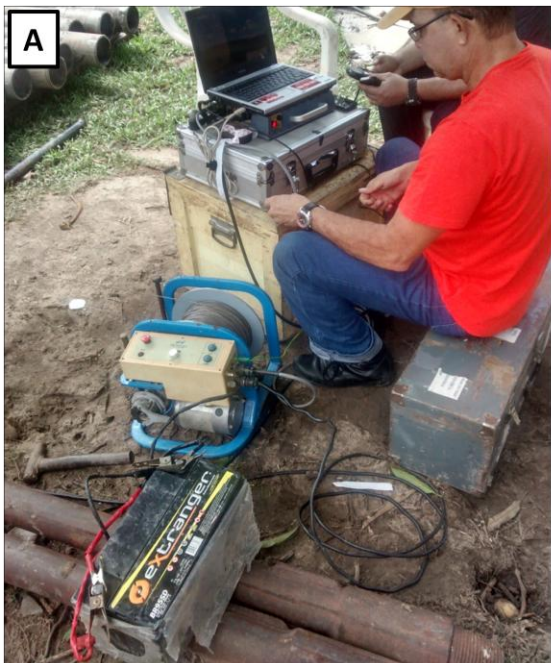
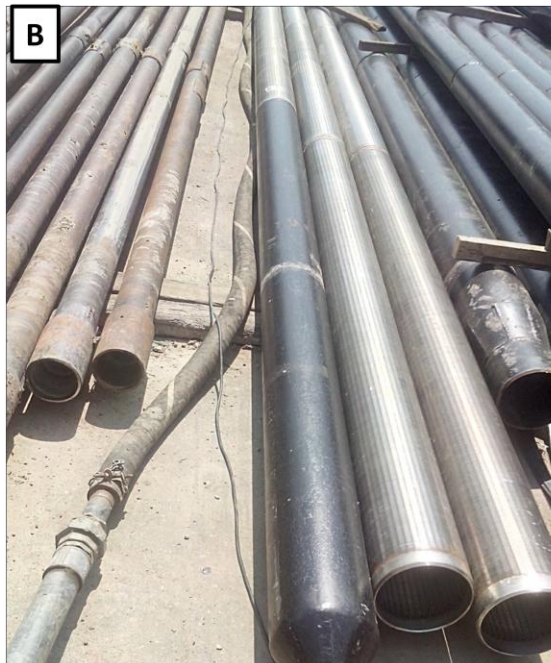
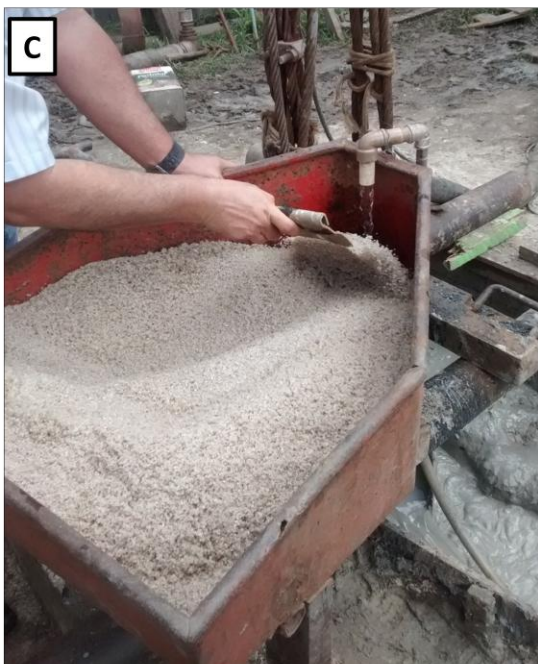
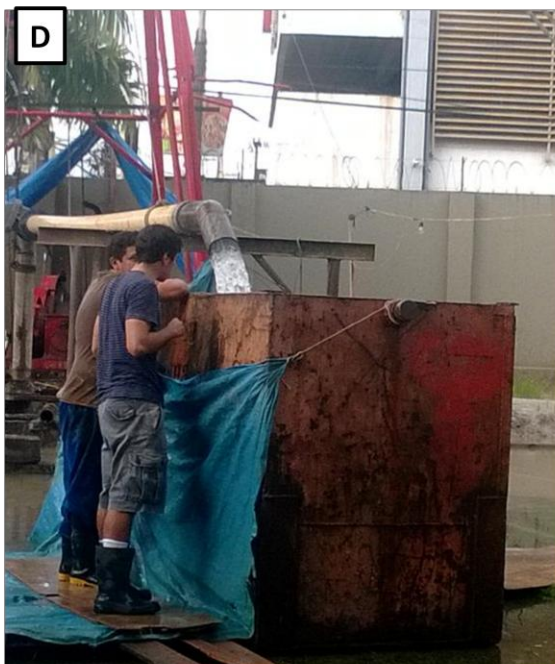
**Figura 3:** A) Fotografia que mostra a execução da perfilagem geofísica. B) Imagem que mostra no detalhe à esquerda os tubos de aço de carbono e à direita os filtros de aço inox. C) Fotografia que mostra a colocação do pré-filtro. D) Imagem em detalhe do tanque para medição de vazão.

Os tubos utilizados são de aço carbono (Figura 3–B) e receberam escovação mecanizada e pintura anti-ferruginosa e na extremidade superior de cada seção de revestimento e filtro foram soldadas duas chapas de aço para facilitar o seu içamento e instalação dentro do furo.

Ao término da perfuração de um poço, em formações aquíferas inconsolidadas ou pouco consolidadas, torna-se necessário instalar um dispositivo de admissão para a água, denominado filtro (Figura 3–B). Este tem a função de permitir que a água entre no poço sem a perda excessiva de carga, impedir a passagem de material fino durante o bombeamento. A vida útil do filtro depende do tipo de material utilizado na sua construção, pois sua duração e funcionamento são afetados pelas características físico-químicas da água do aquífero (CPRM, 1988).

Após a instalação dos tubos de revestimento e filtros do poço foi feita a colocação do pré-filtro no espaço anelar entre os mesmos e o furo aberto. O material utilizado foi grãos de quartzo com granulometria variando de 1 a 3 mm de diâmetro e foi instalado no intervalo de 80 metros de profundidade até o final da perfuração (Figura 3–C).

Os testes de vazão geralmente são feitos por um tempo não inferior a vinte e quatro horas ininterruptas (Figura 3–D). No caso dos poços em questão foi feito com uma eletrobomba submersa da marca EBARA, modelo BHS 804-2, com motor de 40 HP instalada a uma profundidade de 48 metros (Figura 4–B). Foi realizado o teste do tipo Vazão Contínua durante 24 horas. Após o teste a bomba é desligada, para ser feita as medidas de recuperação de nível d'água dentro do poço durante as 2 horas seguintes (Figura 4 – A). O segundo teste de vazão realizado foi o Escalonado, sendo realizado em 3 etapas progressivas de vazões, mantendo-se a vazão constante em cada etapa. O tempo total de duração do teste foi de 6 horas, com 2 horas para cada etapa.

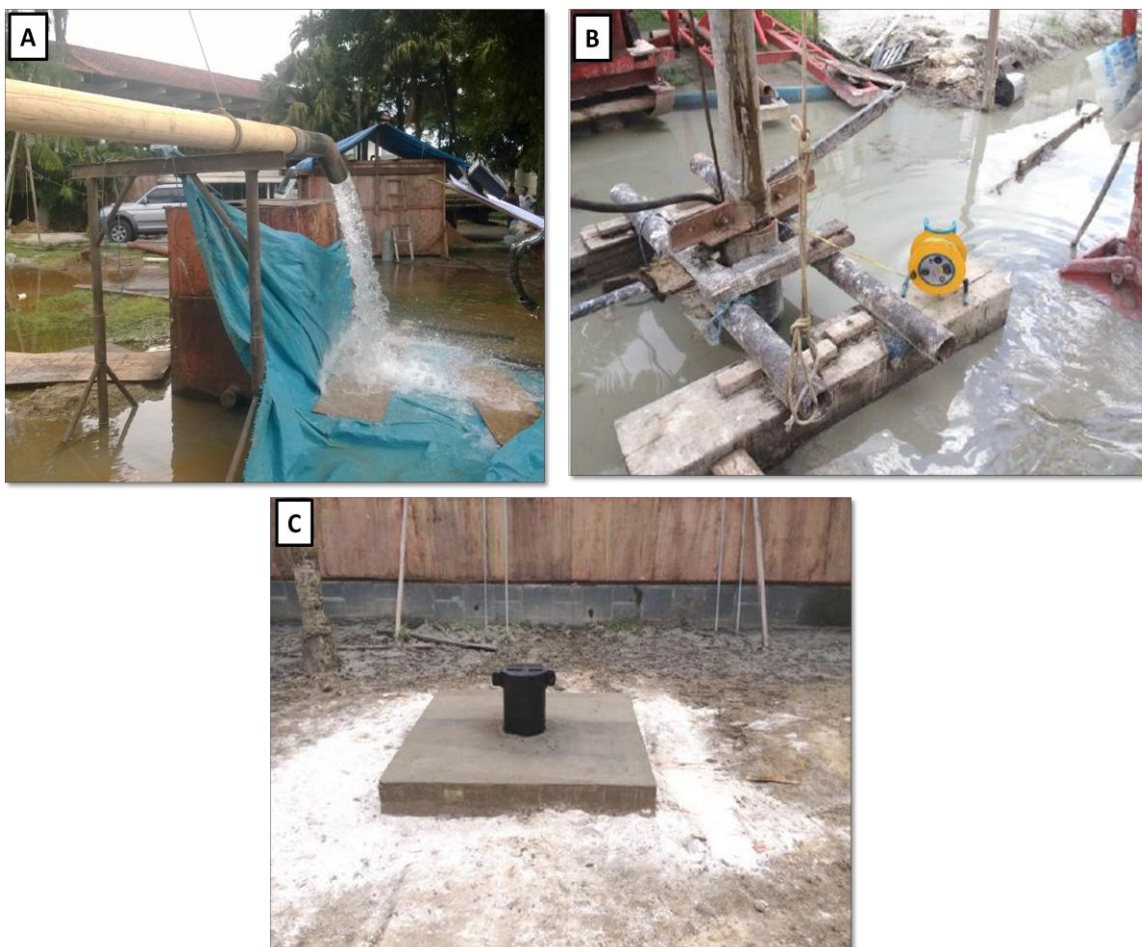
**Figura 4:** A) Foto que mostra o bombeamento da vazão máxima da bomba para teste de vazão contínua. B) Medidor de nível usado para medir o nível da água no poço. C) Imagem que mostra o produto final, com a construção da base de proteção superficial do poço.

A laje de proteção é importante para proteger o poço de possíveis interações fluídas superficiais. Com essa finalidade foi construída uma base em concreto ciclópico de 1,50 x 1,50 m. com espessura de 0,30 cm ficando o poço centralizado nessa laje de formato quadrado, que normalmente fica a pelo menos 15 cm de altura em relação à superfície do terreno. E finalizando veda-se o poço com uma chapa de ferro, parafusada na “boca” do poço (Figura 4 – C).
