**UNIVERSIDADE FEDERAL DO PARÁ
INSTITUTO DE TECNOLOGIA
FACULDADE DE ARQUITETURA E URBANISMO**

**REQUALIFICAÇÃO DE EDIFICAÇÃO HISTÓRICA NO CENTRO HISTÓRICO DE BELÉM:
Casarão da Boulevard Castillo França- Campina**

Trabalho de Conclusão de Curso apresentado à Faculdade de Arquitetura e Urbanismo do Instituto de Tecnologia da Universidade Federal do Pará como requisito para obtenção do título de Bacharela em Arquitetura e Urbanismo.

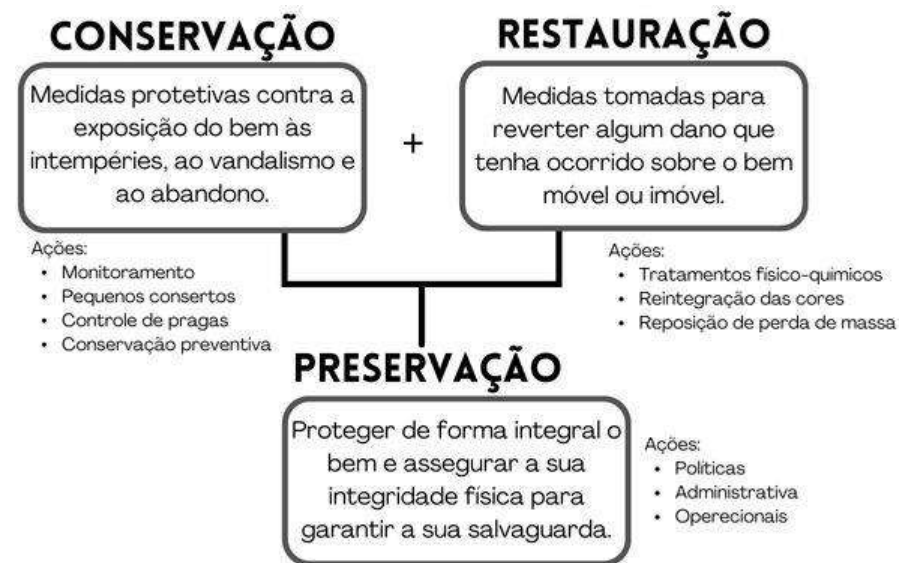
Figura 3 - Organograma das necessidades básicas na proteção de um Bem.

Portanto, a preservação de um bem se dá através de duas ações: a conservação e a restauração. De forma geral, “conservar” implica em adotar ações protetivas contra a exposição do bem às intempéries e a consequente degradação. Enquanto que “restaurar” consiste em reverter algum dano físico que tenha ocorrido sobre o bem móvel ou imóvel (Figura 3).

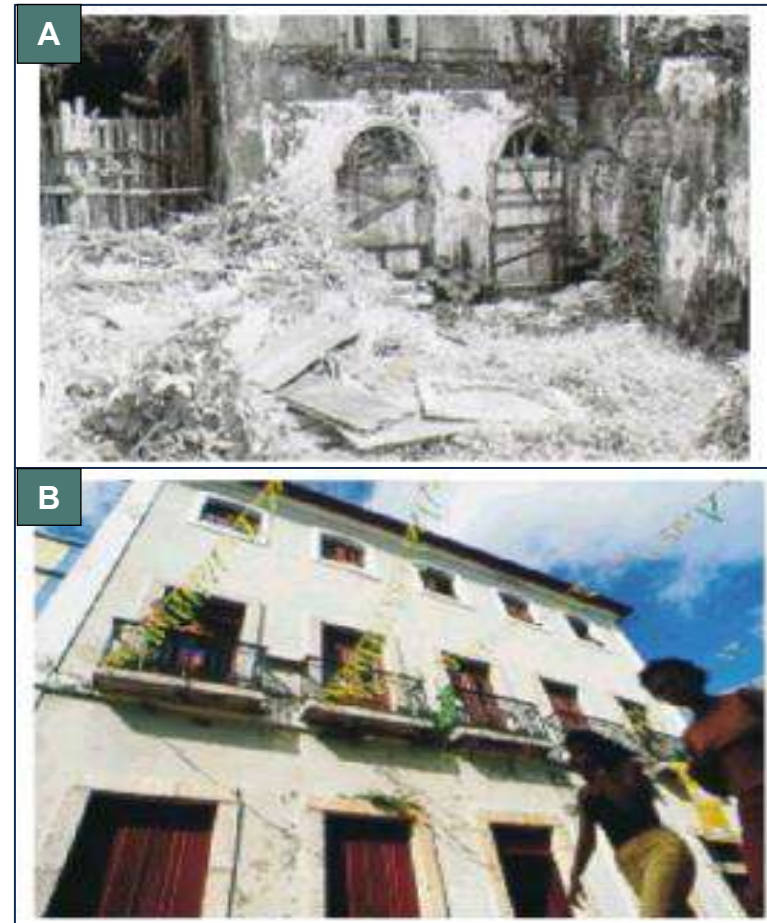
Figura 9- Imóvel de intervenção para uso habitacional em São Luís. A) Imagem da edificação degradada e abandonada antes da revitalização; B) Imagem da edificação pós-revitalizada.

A edificação histórica, localizada no Beco da Pacotilha, N°36, estava em estado de ruína após ter pegado fogo anos atrás (Figura 9) e tratava-se de um sobrado, que no segundo pavimento, foi adaptado para a locação de apartamentos com

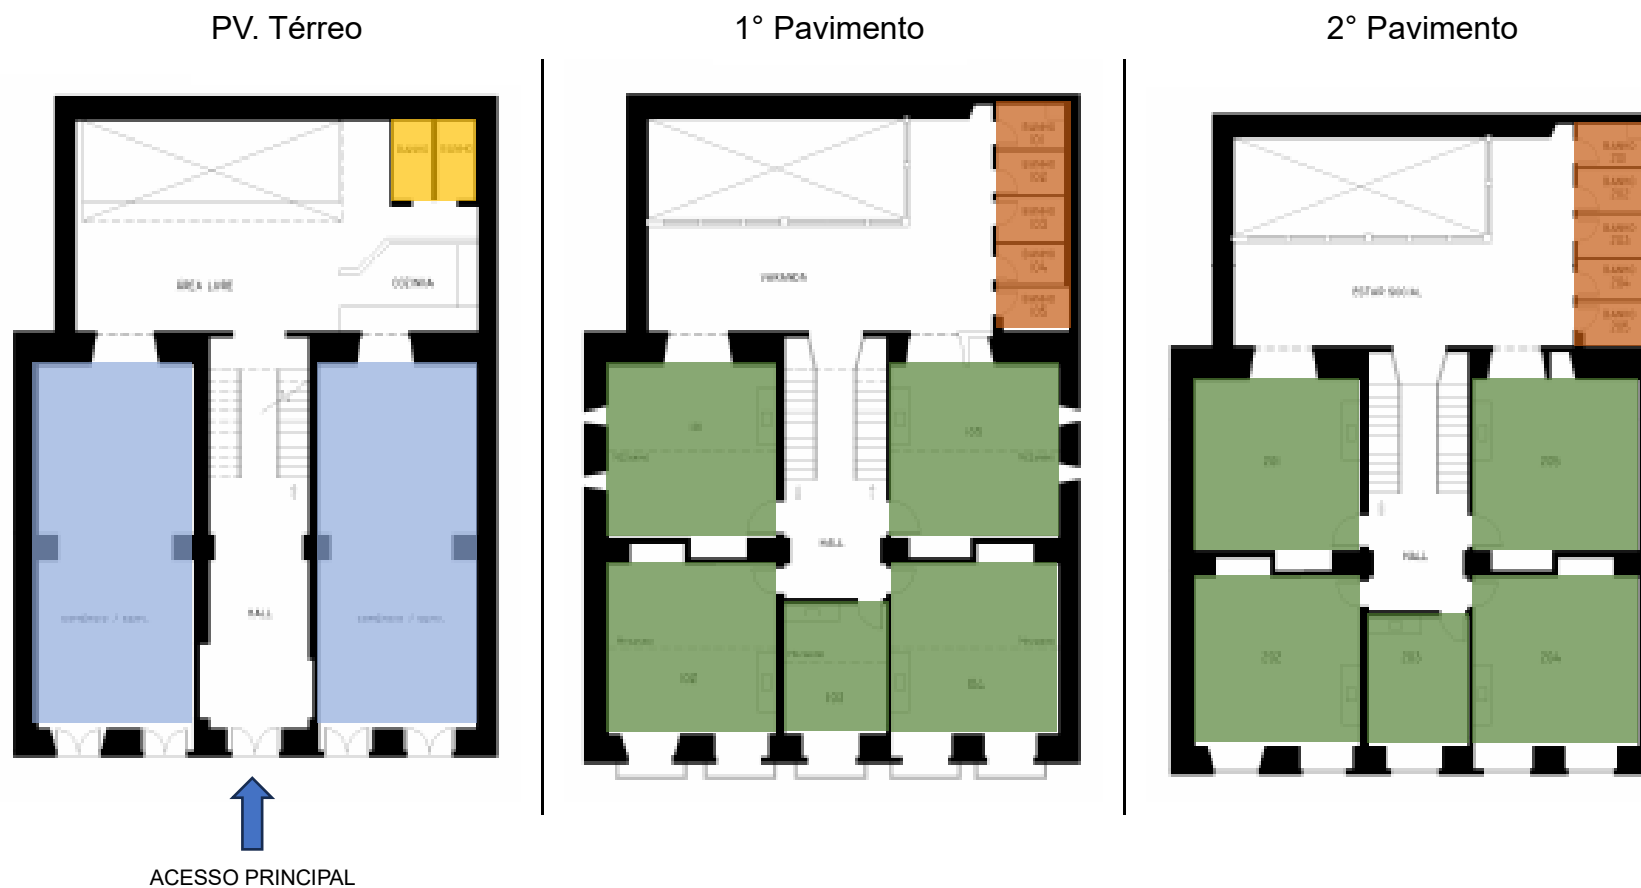
Figura 10 - Setorização da edificação revitalizada em São Luís. A planta baixa do Pv. Térreo mostra em azul as duas salas comerciais e em amarelo a área da lavanderia/banheiro; a planta baixa do 1º e 2º pavimentos mostram em verde as 10 unidades habitacionais e em laranja os banheiros individuais.

As maiores alterações ocorreram no uso de novos materiais que permitissem uma maior resistência e durabilidade ao edifício, por exemplo, o uso de estruturas metálicas na circulação vertical e em outros acessos. Além da setorização interna de cada unidade habitacional consistir em apenas dois ambientes privativos, sendo um banheiro e um espaço maior, onde há a presença de um mezanino, pia e balcão; estes dois ambientes ficam separados fisicamente e são interligados pela circulação comum (Figura 10).

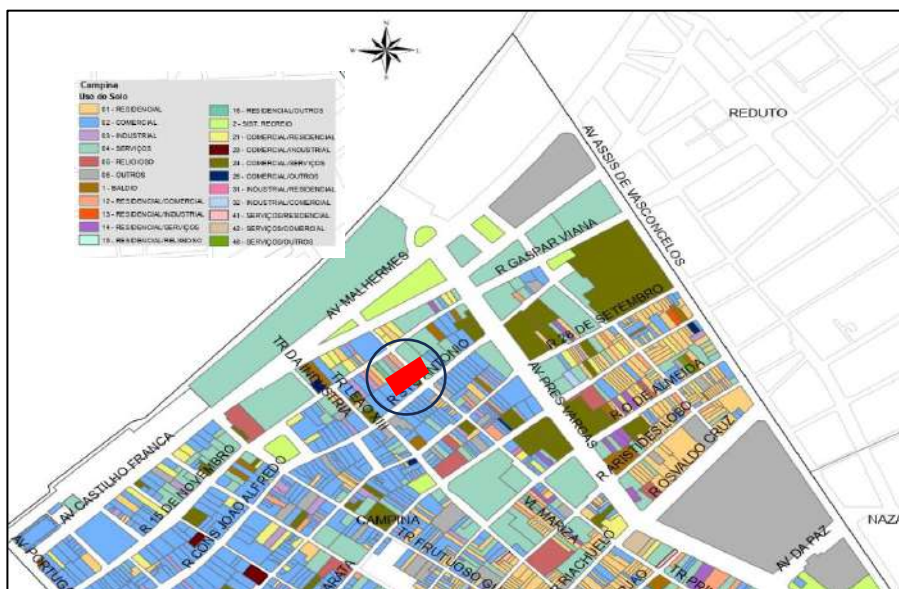
Figura 17 - Mapa de uso e ocupação do solo do bairro da Campina, com destaque em vermelho no lote de construção da edificação (2019).

Atualmente, de acordo com o mapa de uso e ocupação do solo do bairro da Campina (CODEM) elaborado no ano de 2019 a principal atividade de usos em torno do Casarão da Boulevard Castillo França, é de ocupação residencial, serviços, misto e terrenos baldios (Figura 17 e 18).

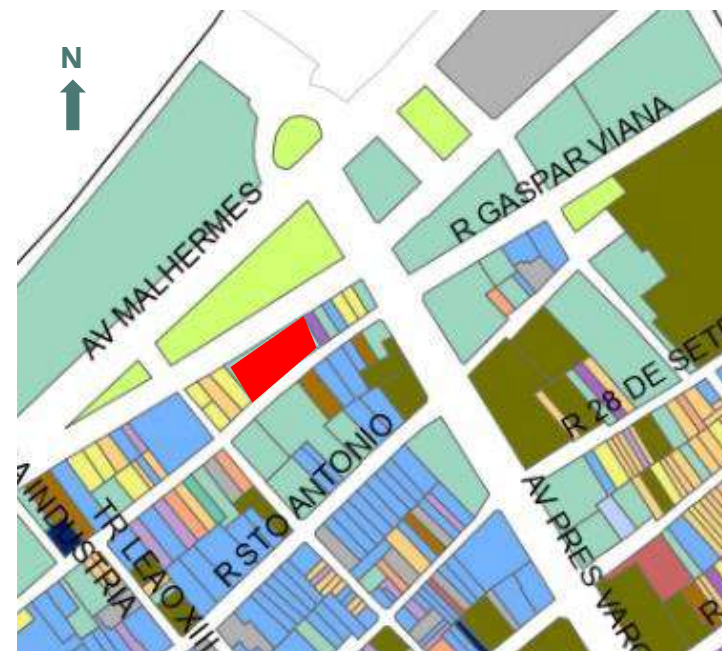
Figura 18 - Mapa aproximado de uso e ocupação do solo do bairro da Campina. Com destaque em vermelho no lote de construção da edificação (2019).

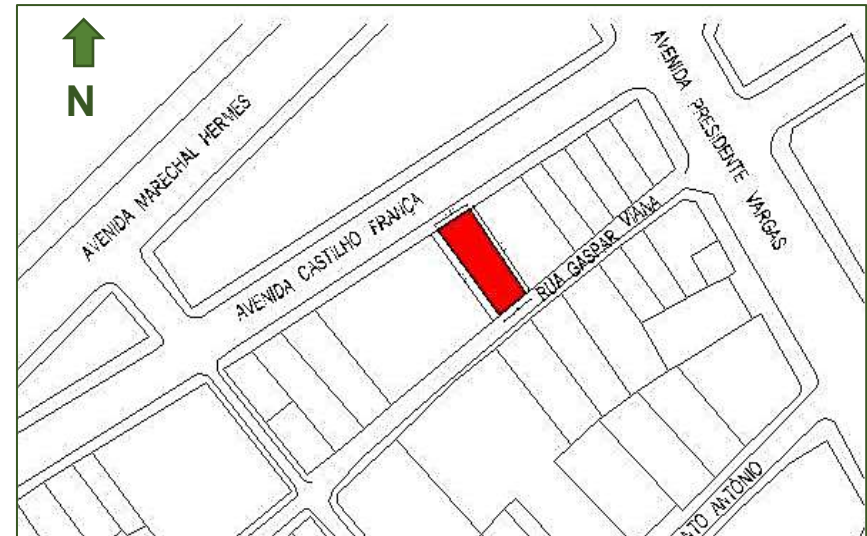
Figura 21 – Localização do lote da edificação (em vermelho) na área de estudo.

O imóvel está localizado no bairro da Campina- Centro histórico de Belém e trata-se de uma edificação construída no período da *Belle Époque*, caracterizado pela identificação de seus elementos construtivos (Figura 21). Possui duas fachadas principais, uma na rua Boulevard Castillo França e outra na rua Gaspar Viana (para este projeto consideramos a fachada da Boulevard Castillo França como principal). Ocupa toda a área do terreno, em torno de 300 m² e, portanto, não possui afastamentos laterais.

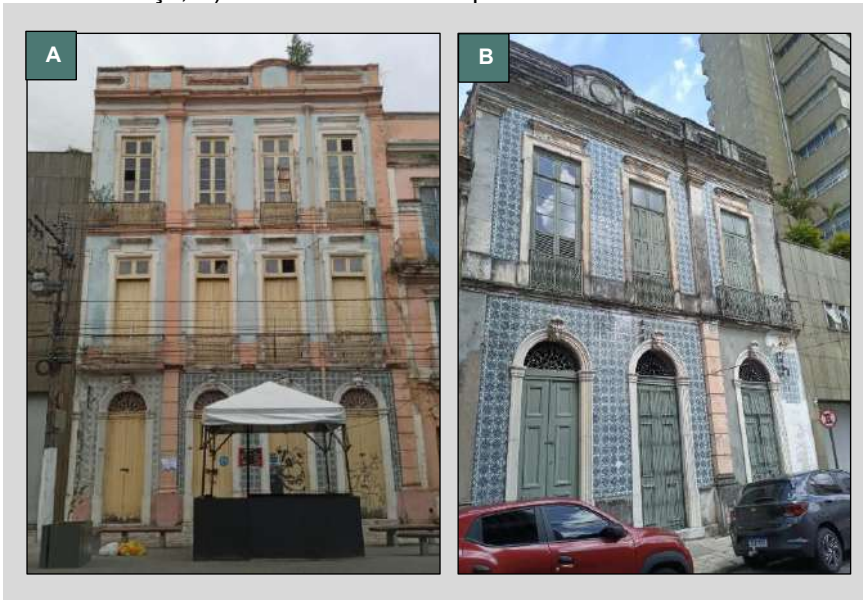
Figura 22 - As duas fachadas da edificação. A) Fachada da rua Boulevard Castillo França; B) Fachada da rua Gaspar Viana.

A tipologia do casarão consiste em um sobrado de três pavimentos, nos quais, o primeiro e o segundo, eram usados para a estocagem de diversos produtos. Enquanto que o terceiro pavimento consistia em um hotel popular (Figura 22).

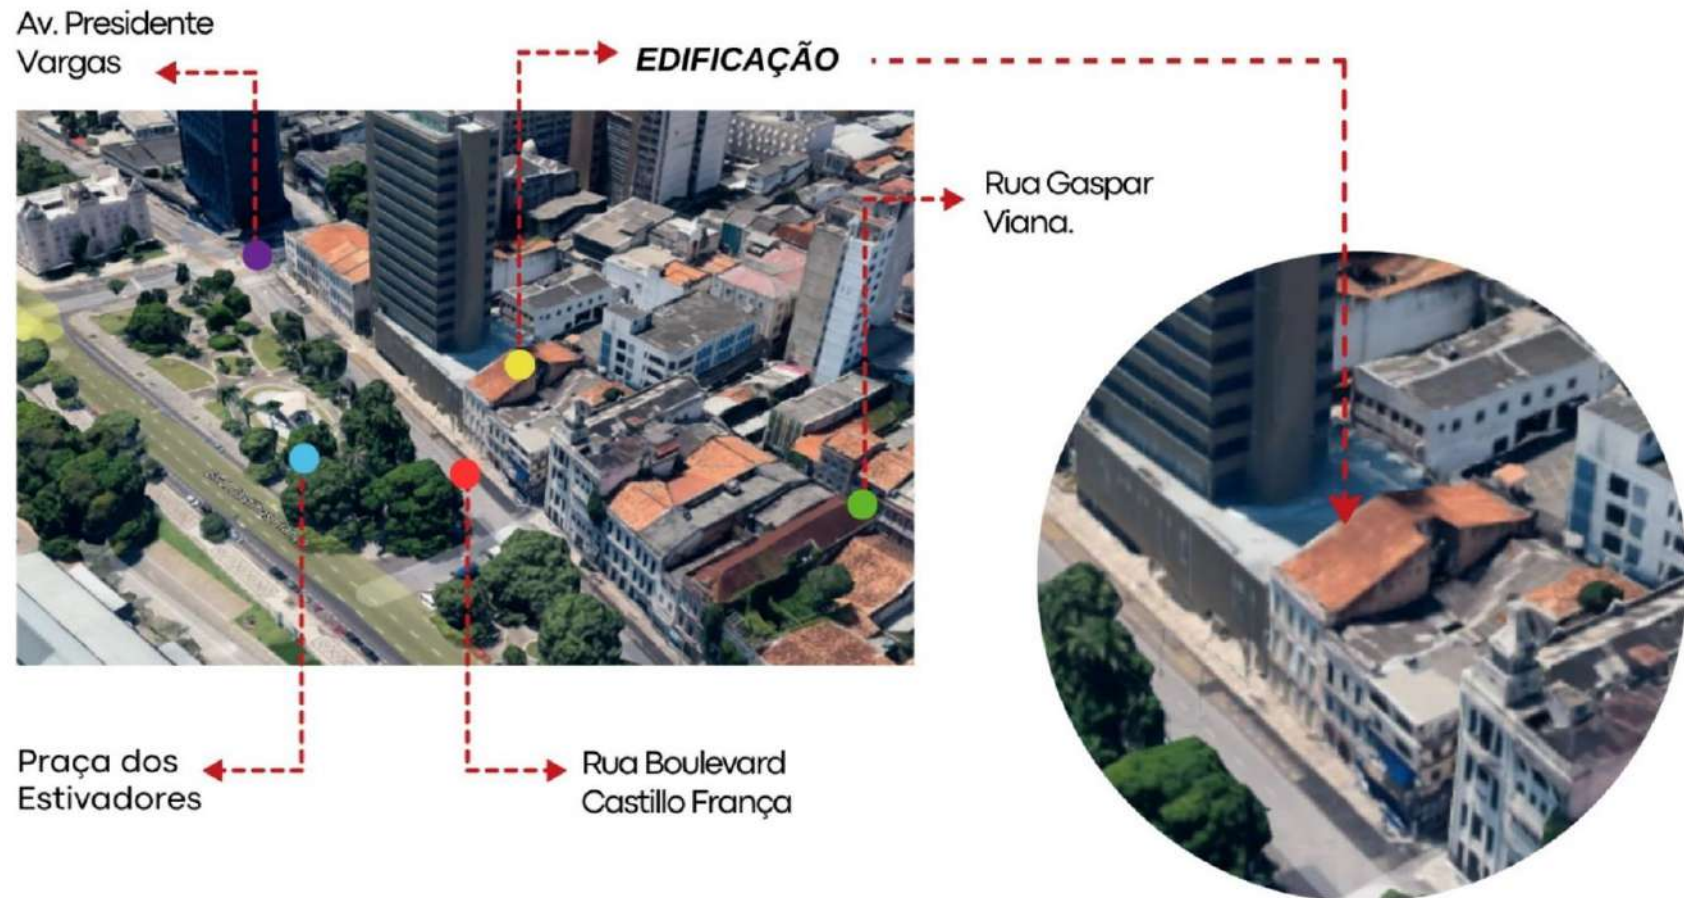
Figura 24 – Principais vias do entorno da edificação.

Em relação ao seu entorno, foi observado em vistoria realizada, um sistema viário bem consolidado, com uma malha densa e, aparentemente, organizada com ruas e avenidas que permitem uma circulação fluida e de fácil acesso a pontos importantes da cidade, como o centro comercial, áreas de lazer, instituições educacionais e serviços públicos (Figura 24).

As principais vias do entorno são a Avenida Presidente Vargas e a Avenida Marechal Hermes. A região também é complementada por rede de transporte público e presença de calçamentos em todo o entorno do quarteirão.

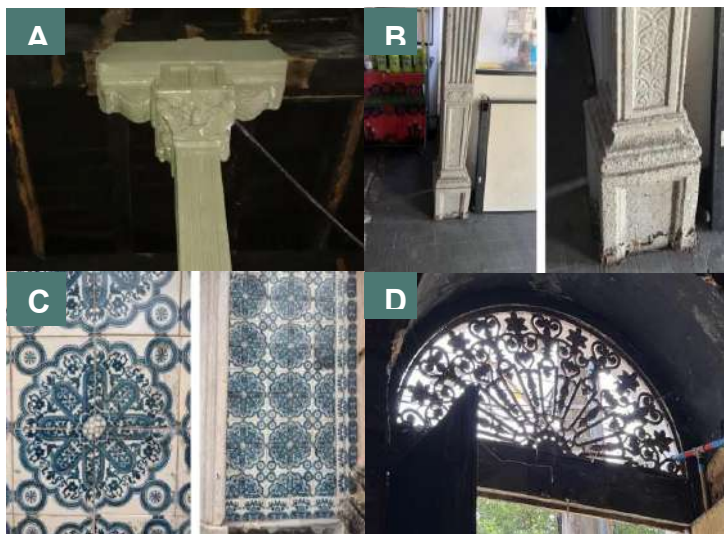
No que concerne a edificação, esta possui na parte interna, elementos implementados pós construção, como é o caso de algumas alvenarias e louças sanitárias que apresentam materiais característicos dos tempos atuais. Há também elementos oriundos do ecletismo, como o aço, vidro, piso e forro de madeira e ferro, em toda a edificação (Figura 27). Devido a falta de segurança no entorno, o casarão sofre com muitos problemas de arrombamentos, o que causou um certo abandono e a conseqüente degradação do edifício.

Figura 27 - Detalhes estéticos da edificação. A) e B) Detalhes do pilar de ferro; C) Azulejos constituintes da fachada; D) Detalhe em ferro da bandeira da porta.

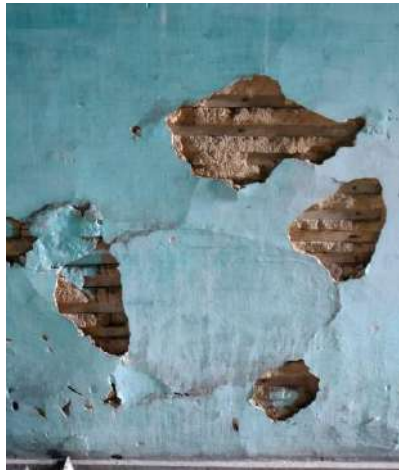
Através de levantamento realizado a alvenaria consiste em dois tipos, no último pavimento, foi possível observar vedações de pau a pique, com fechamento em barro e pequenas ripas de madeiras espaçadas milimetricamente e revestidas com massa corrida, pintada da cor azul claro. Apresentando lascamento desse revestimento, deixando a vedação de pau a pique exposta (Figura 28). E também o uso de tijolo lajota, também revestido com massa corrida e pintados na cor amarelo claro, apresentando destacamento e perda de massa (Figura 29).

Figura 28 - Alvenaria de pau a pique com lascamentos no revestimento.

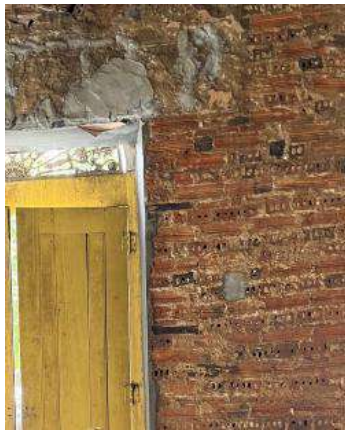
Figura 29 - Detalhe dos tijolos tipo lajota na alvenaria do pavimento térreo.

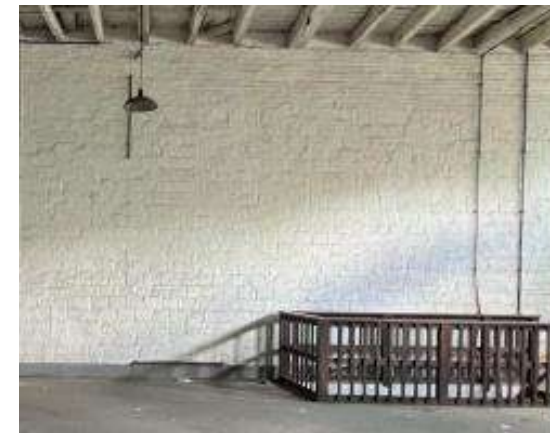
Nos demais pavimentos foi verificado o uso de tijolo cerâmico comum para a vedação das paredes, revestidos com material, possivelmente, cal e apresentando apenas algumas sujidades nas superfícies (Figura 30).

Figura 30 - Alvenaria de tijolo cerâmico comum no segundo pavimento.

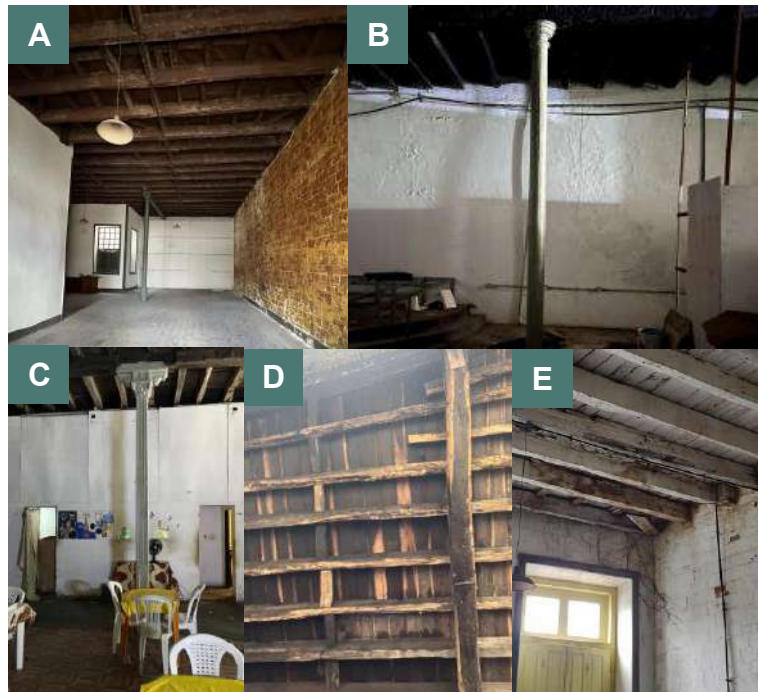
Os elementos estruturais da edificação são feitos de madeira de lei e ferro, tanto as vigas quanto os pilares. As estruturas de ferro possuem detalhamentos nas duas extremidades, característico do período de construção do edifício. Aparentemente, possui apenas algumas ranhuras e desgaste da pintura de revestimento (Figura 31).

Figura 31 - Elementos estruturais em madeira e ferro. A) Forro do 1º piso; B) e C) Pilar no térreo; D) Forro visto do térreo e E) Forro do 1º pavimento.

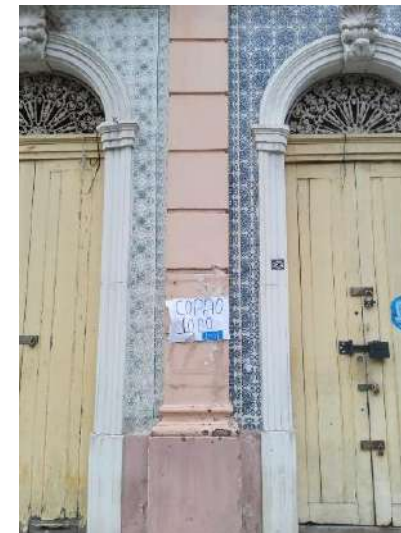
As fachadas das ruas Boulevard Castillo França e Gaspar Viana possuem as colunas com frisos perpendiculares a sua altura, espaçados de forma a criar um desenho geométrico em blocos, e são pintadas na cor rosa claro, algumas dessas colunas apresentam o destaque desse desenho geométrico (Figura 32).

Figura 32 - Detalhe da coluna com frisos perpendiculares.

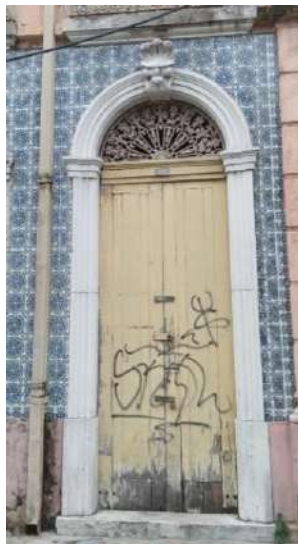
As molduras das portas são em formato de arco e possuem pequenos capitéis nas extremidades superiores, são pintadas na cor branca, e apresentam apenas sujidades. A porta é feita de madeira com duas folhas de abrir e com bandeira em ferro trabalhado em formas orgânicas, este, apresenta pequenos pontos de desgaste da pintura e do material-ferrugens (Figura 33).

Figura 33 - Essa tipologia de porta se repete nas duas fachadas.

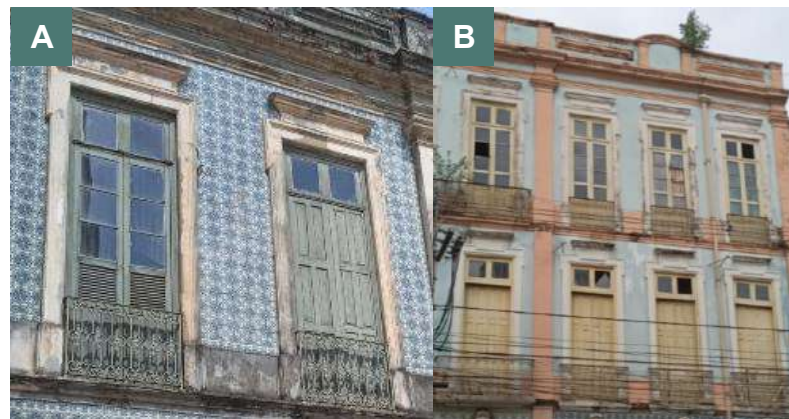
As fachadas possuem 3 tipos de janelas, todas com molduras em formato retangular e possuem uma decoração geometrizada nas extremidades superiores, são pintadas na cor branca e salmão, com algumas sujidades, destacamento e fissuras. As janelas são feitas de madeira e vidro, com duas folhas de abrir, que vão até o limite do piso, possuem guarda corpo de ferro detalhado e bandeira em vidro, apresentam perda de material, destacamento e sujidades (Figura 34).

Figura 34 - Tipologias das janelas das duas fachadas. A) Fachada Gaspar Viana. B) Fachada Boulevard Castillo França.

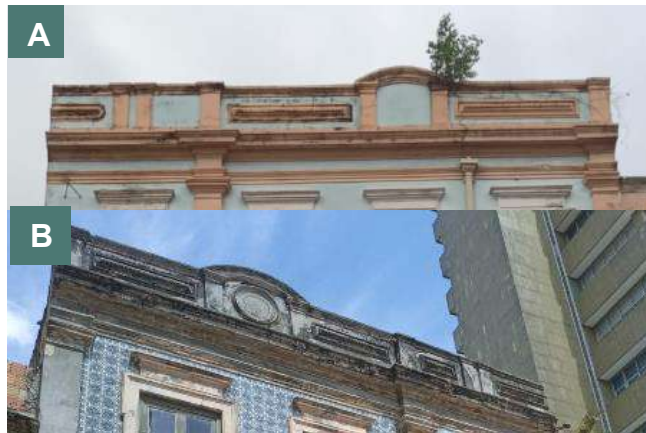
As platibandas possuem uma geometria linear e um coroamento em arco, pintadas na cor branca e salmão (Figura 35). A alvenaria da fachada da rua Gaspar Viana é revestida por azulejo com um padrão de flores azuis com fundo branco. Ambos os elementos apresentam sujidades, perda de material e destacamento. Enquanto que a fachada da rua Castillo França a presença de azulejos ocorre apenas no pavimento térreo. Sendo os demais pavimentos revestidos com reboco e pintados na cor azul claro. (Figura 36).

Figura 35 - Detalhe das platibandas e coroamento em arco. A) Fachada Boulevard Castillo França; B) Fachada Gaspar Viana.

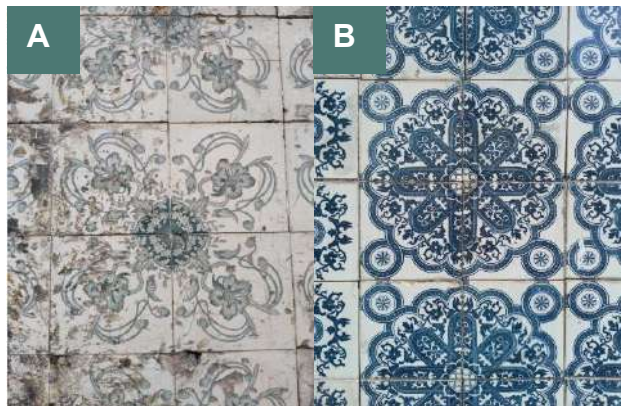
Figura 36 - Azulejos que fazem composição da fachada. A) Fachada Boulevard Castillo França; B) Fachada Boulevard Castillo França e Gaspar Viana.

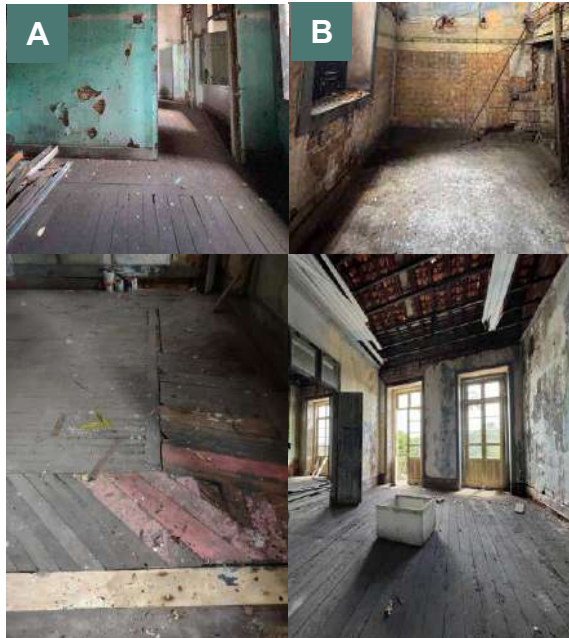
No geral, a edificação apresenta pisos com peças de madeiras que formam desenhos geométricos, estes se encontram bastantes desgastados, com algumas peças faltando, soltas e quebradas, também há a presença de rodapé na altura de 15 cm. Em alguns ambientes verificou-se a presença de ladrilhos com desenhos geométricos e flores e nas áreas molhadas a presença de piso cerâmico (Figura 37 e 38).

Figura 37 - Detalhe do piso. A) Piso em madeira no 2º pavimento; B) Piso em cerâmica recoberto com argamassa; C) Piso em madeira formando um desenho geométrico no 2º pavimento; D) Piso em madeira.

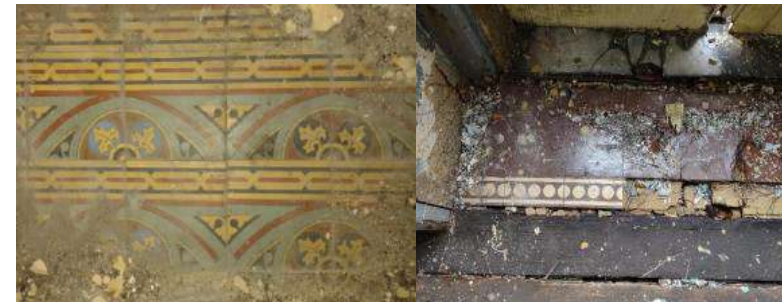
Figura 38 - Ladrilhos encontrados dentro da edificação.

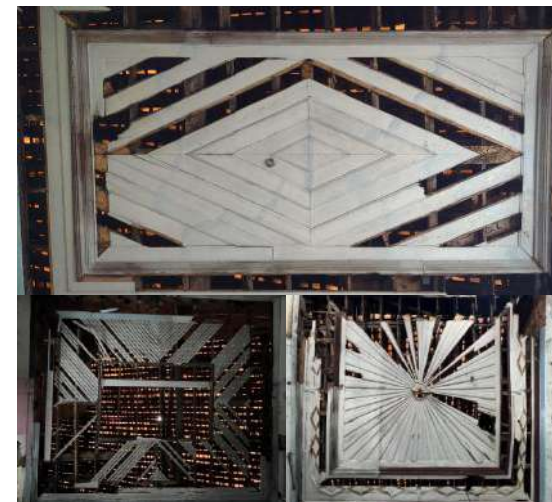
O forro de cada pavimento é o piso do andar superior. O pavimento térreo tem como forro o piso de madeira com os barrotes amostra, enquanto que os demais pavimentos possuem forro que tem configurações de desenhos semelhantes ao piso e pintados com cal branco. Devido a intensa degradação do local, algumas partes não puderam ser observadas (Figura 39).

Figura 39 - Detalhes da paginação do forro. Nota-se a ausência e desgastes das peças.

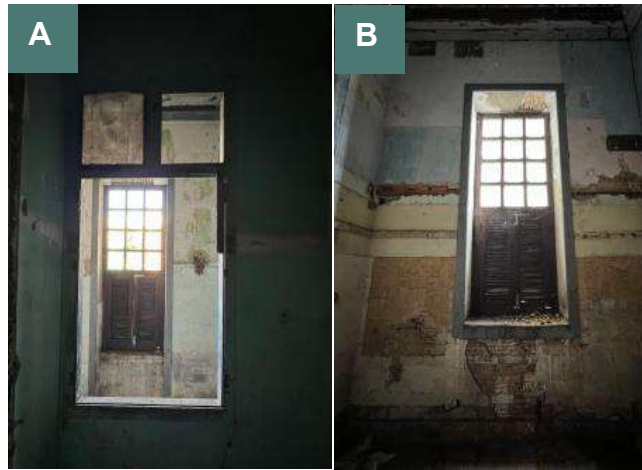
As janelas internas foram classificadas em dois tipos. A tipo 1 consiste em duas folhas de abrir com forma retangular com bandeira seguindo a forma da janela com detalhes em vidro e peitoril na altura média. Apresenta pintura bastante desgastada. A janela tipo 2, possui detalhes em vidro na porção

superior e venezianas de madeira na parte inferior, que podem ser abertas independente da abertura total da janela (Figura 40).

Figura 40 - Tipologia das janelas internas. A) Tipo 1; B) Tipo 2.

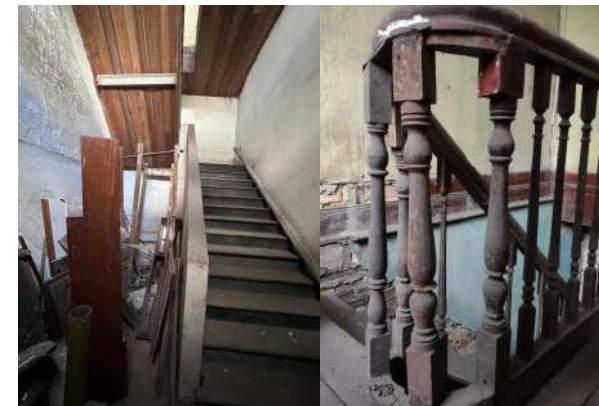
A edificação possui duas escadas: uma na entrada pela Gaspar Viana que dá acesso à último pavimento, e a segunda, com entrada pela Castillo França, que faz o acesso do térreo ao pavimento superior. As duas escadas são feitas em madeira com balaústres em madeira servindo de guarda corpo (Figura 42).

Figura 42 - Detalhes da escada que dá acesso ao 2º pavimento. O acesso a escada se dá pela rua Gaspar Viana.

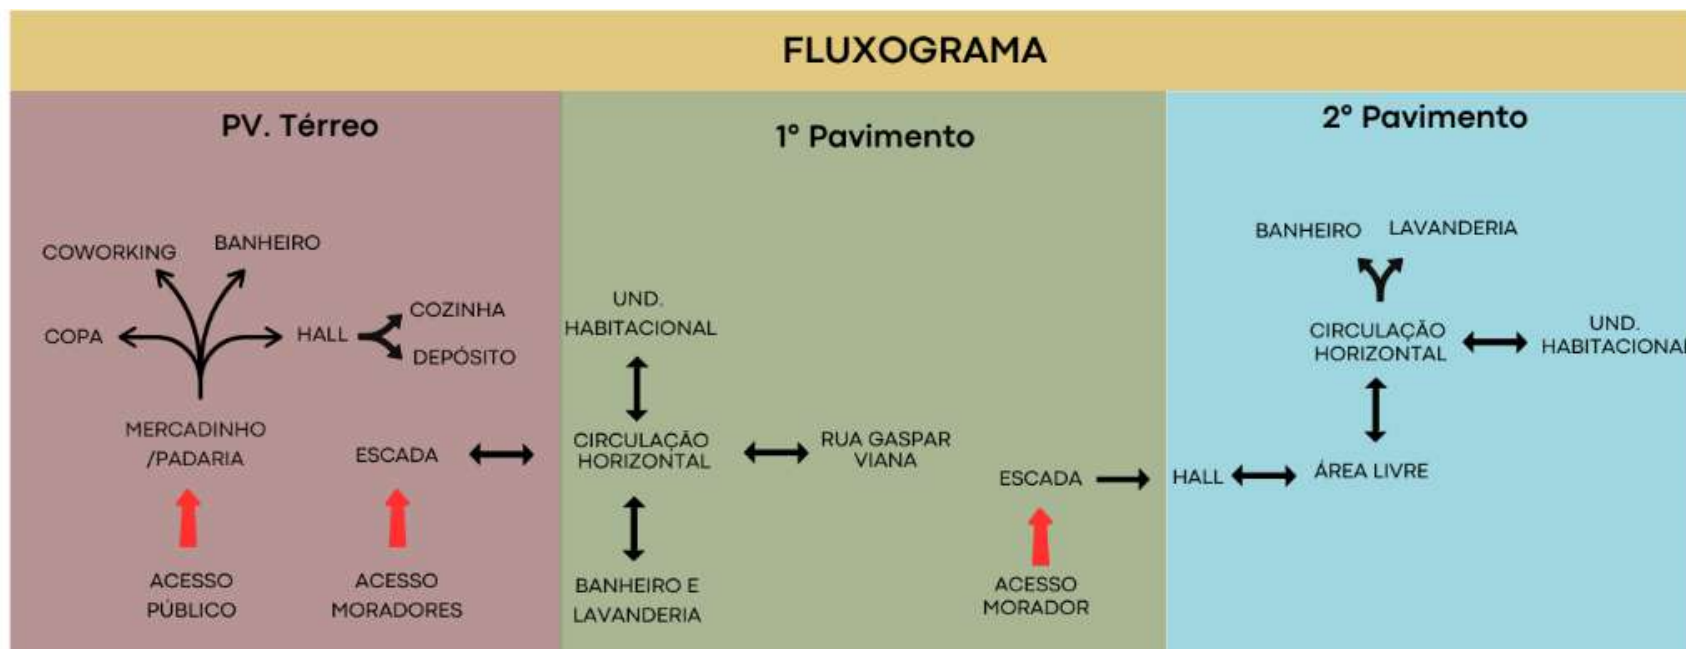
Os dois pavimentos destinados ao uso habitacional serão frequentados apenas por pessoas moradoras das unidades. O fluxograma a seguir mostra a proposta de fluxos nos três pavimentos da edificação (Figura 43):

Figura 43: Fluxo dos acessos nos 3 pavimentos.

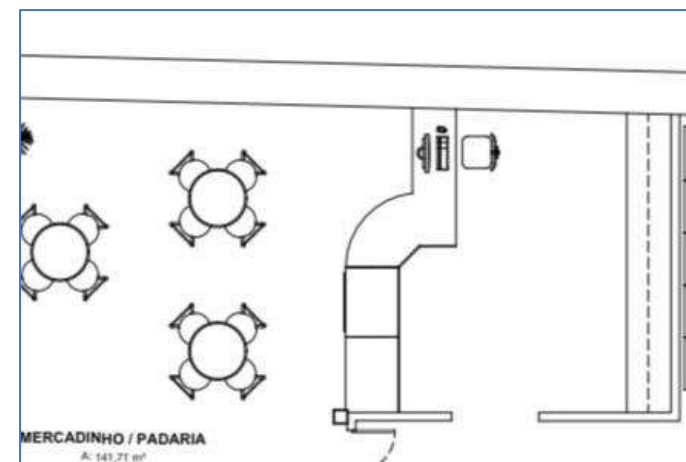
para a cozinha. Possui tantos metros quadrados, pé direito de 4,33 m. No layout apresentará um grande balcão expositor e mesas para clientes (Figura 51).

Figura 51 – Proposta de layout para a padaria.

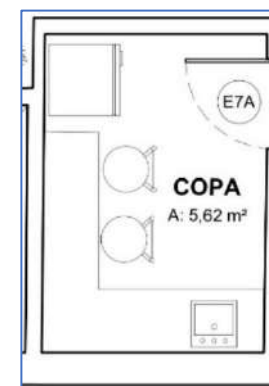
Proposta para dar suporte aos usuários do coworking. Possui 5,62 m² e seu layout consiste em uma pia com balcão e geladeira (Figura 56).

Figura 56 – Proposta de layout para a copa.

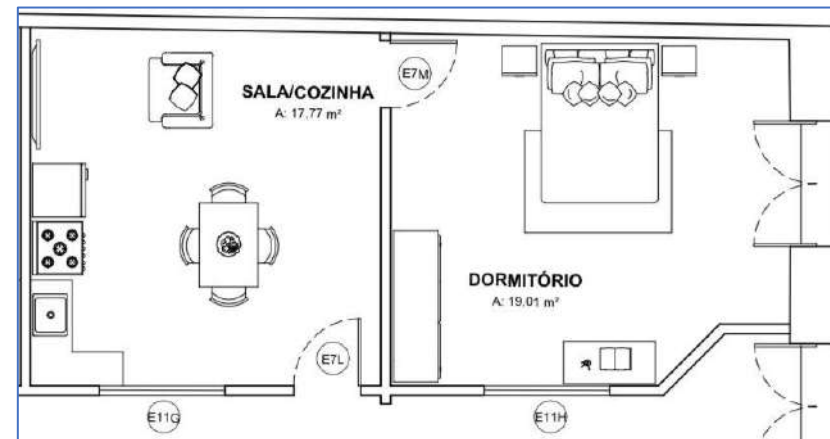
Figura 60 – Unidade Habitacional para PCD.

A acessibilidade é imprescindível em qualquer edificação. Para este projeto a solução proposta foi de criar uma unidade acessível junto ao acesso da rua Gaspar Viana, evitando o uso de escadas. Essa unidade é dividida em dois ambientes, sala/cozinha e dormitório (Figura 60).

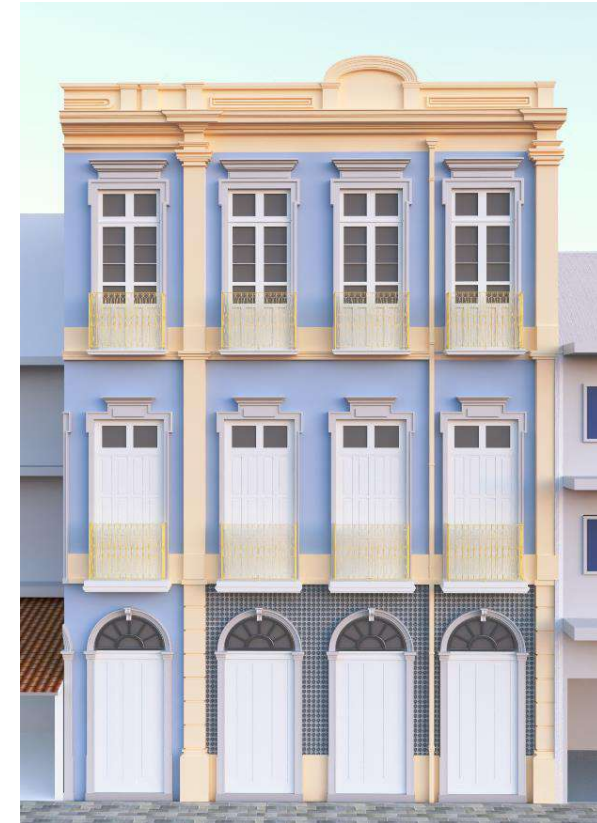
Figura 64 – Proposta para a fachada da Boulevard Castillo França.

Em relação as fachadas, ambas terão seus elementos originais recuperados e restaurados, sem grandes intervenções (Figura 64 e 65).
